ETUDE GEOTECHNIQUE

Mission G1 ES+PGC/G2 AVP

BOULLAY-LES-TROUX (91)

Aménagement d'un lotissement de 29 lots (tranche A)

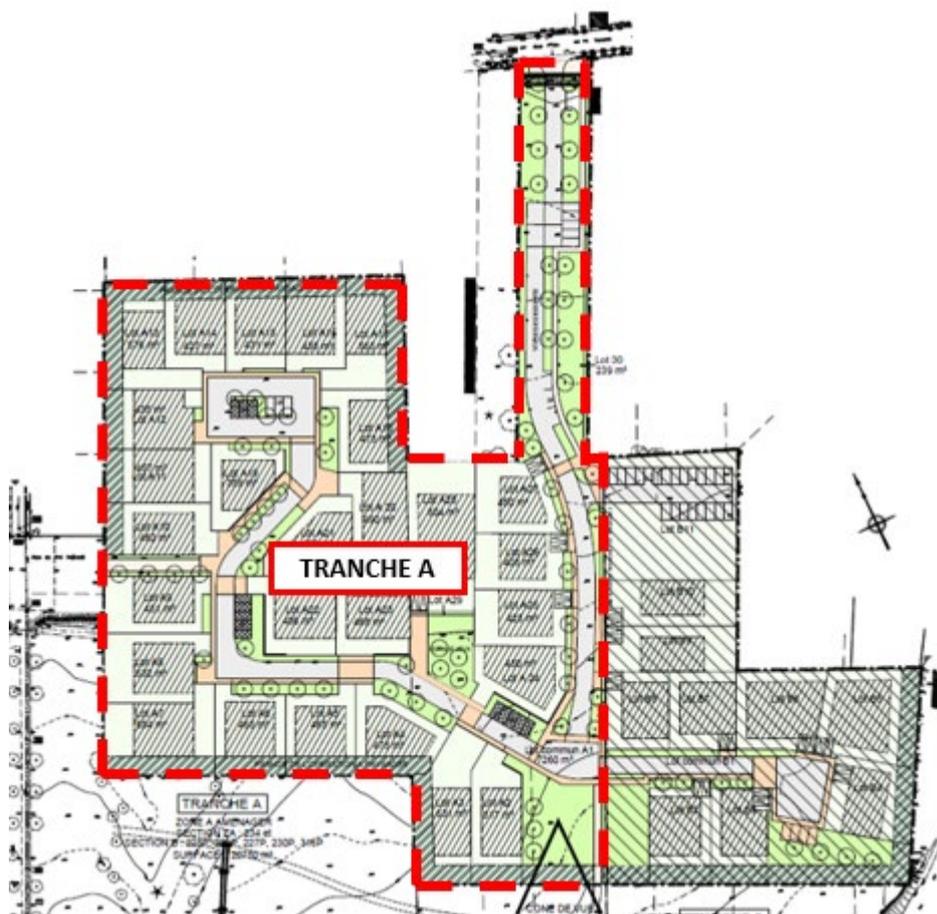
Plan de masse du Projet

D'après les renseignements qui nous ont été fournis, le Projet consiste à aménager un lotissement en 2 tranches (tranches A et B). La présente étude concerne uniquement la tranche A du Projet qui présente les caractéristiques suivantes :

- Construction de 29 lots : 28 lots ouverts à la construction + 1 lot d'espace commun ;
- Construction d'une voirie principale de desserte ;
- Surface totale de la tranche A : 20 750 m².

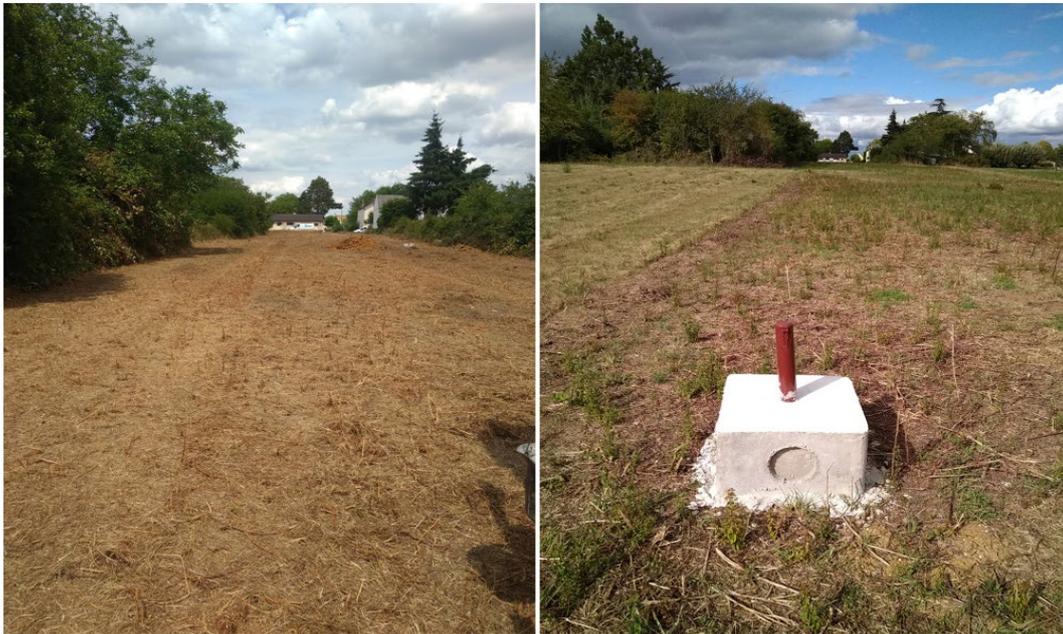
Photographies du site prises le jour de notre intervention

Sa superficie est de 20 750 m². Le site présente une pente moyenne d'environ 2 à 3 % du Nord-Est vers le Sud-Ouest de la parcelle.

Le jour de notre intervention, le site avait été défriché et était libre d'accès.

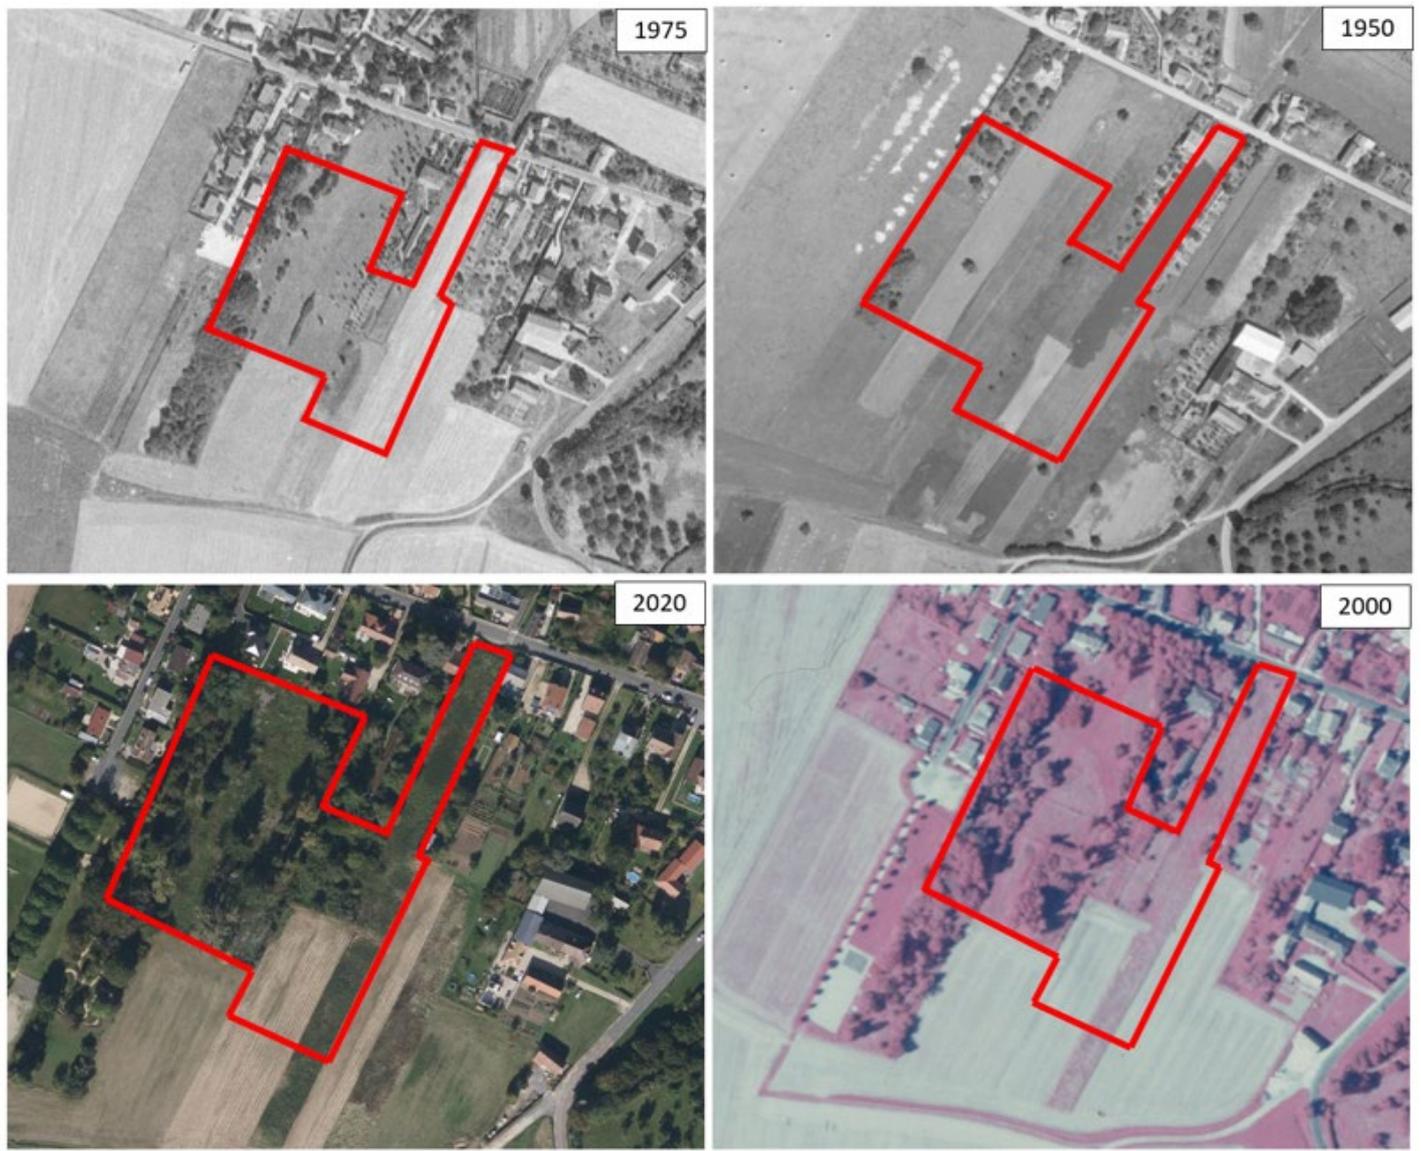
Photographies aériennes du site datant de 1950 à 2020

D'après l'étude des photographies aériennes du site sur la période observée entre 1950 et 2020, le site a fait l'objet d'anciennes exploitations agricoles (champs ou pâtures) aujourd'hui non exploitées et d'aménagements légers de type paysagers (jardins, plantations de végétations etc..). Nous observons également la construction progressive de pavillons entre 1950 et 1975 autour du site étudié. Ces aménagements du territoire peuvent engendrer des problèmes de dégradations des sols et de gestion des eaux pluviales.

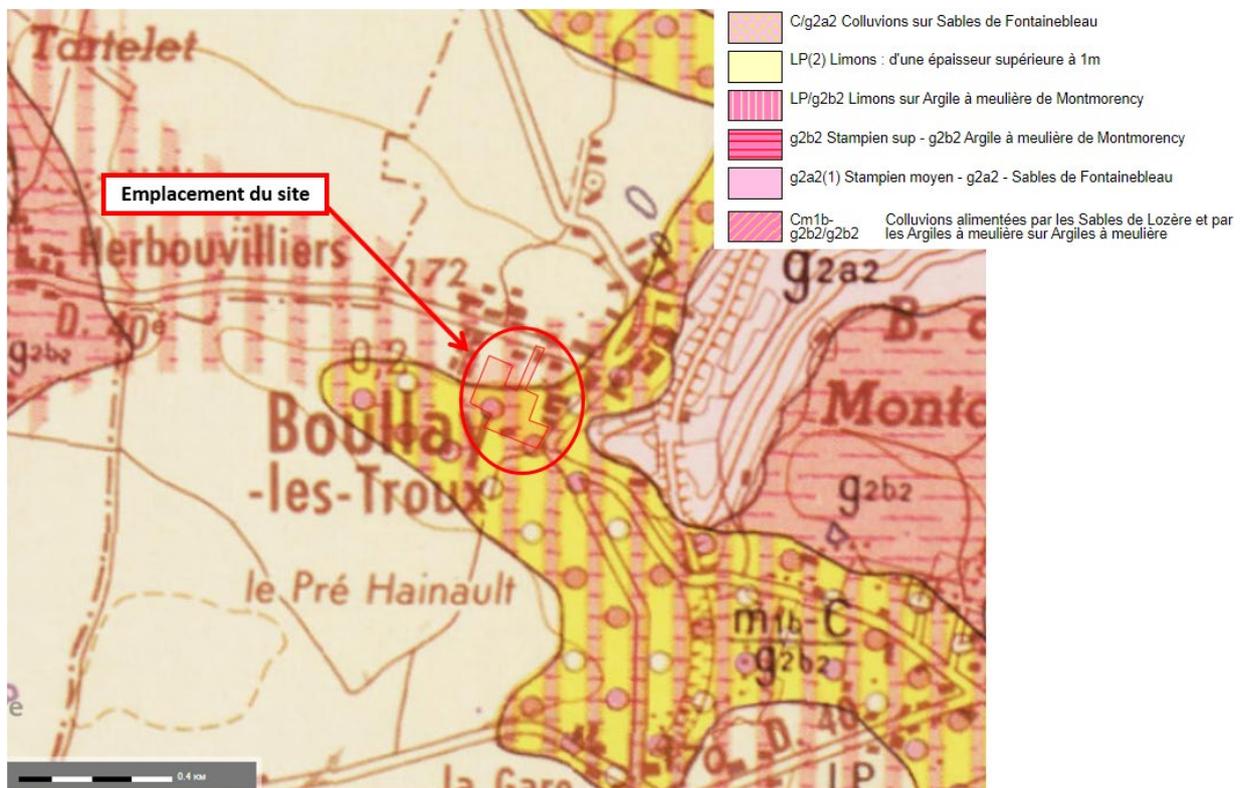
Extrait de la carte géologique de RAMBOUILLET au 1/50 000

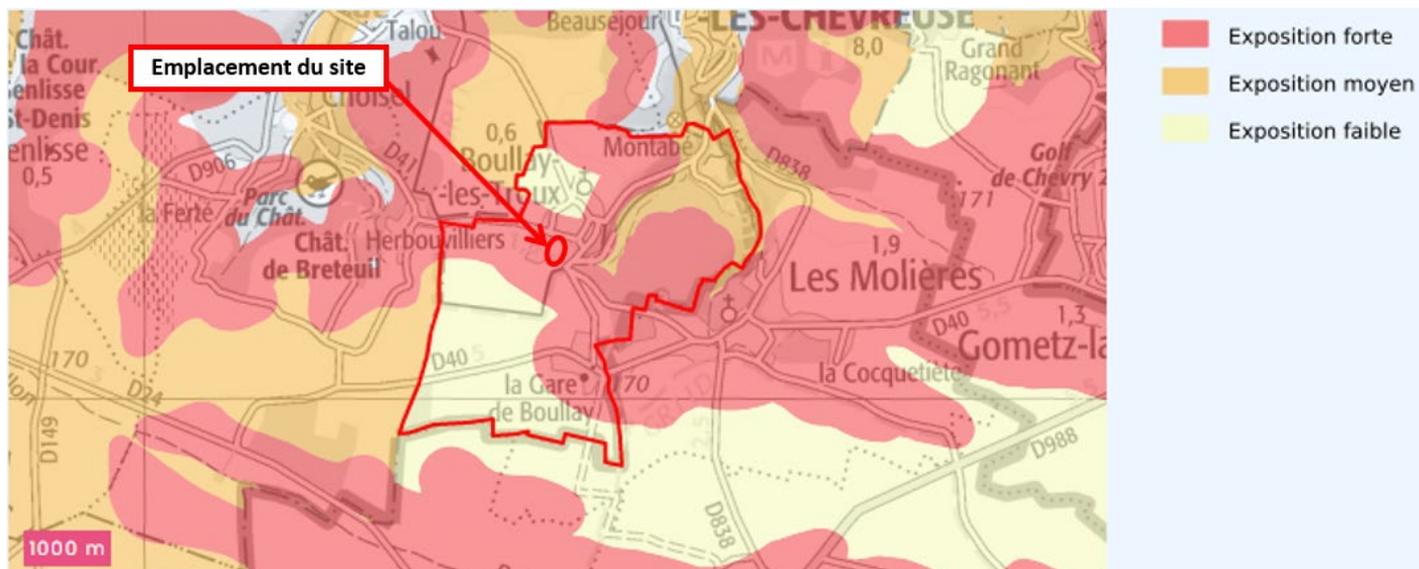
Carte de zonage d'exposition au phénomène de retrait-gonflement de BOULLAY-LES-TROUX (91)

D'après l'extrait de la carte de zonage de l'exposition des argiles au phénomène de retrait-gonflement de la commune, le site se situe en **zone d'aléa fort**.

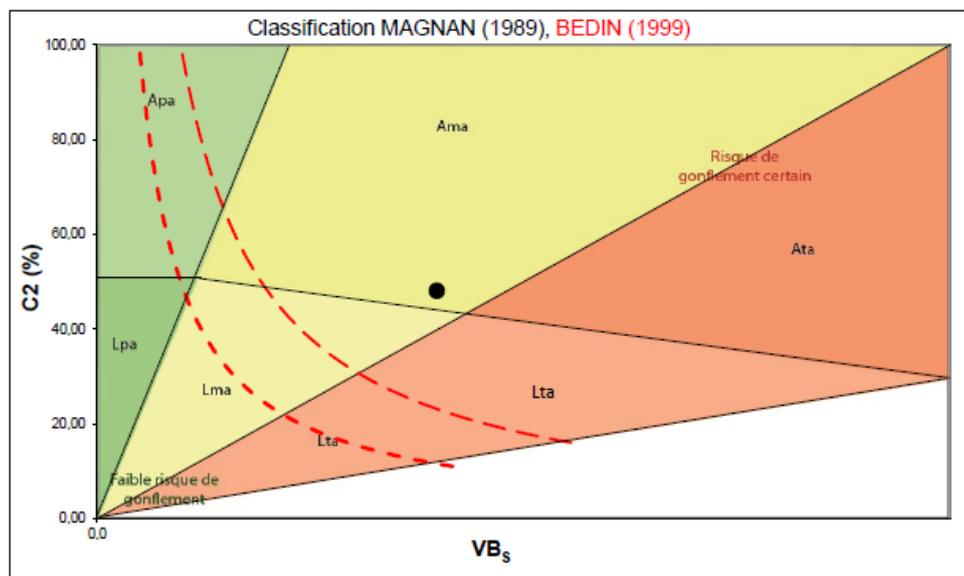
Résultat de l'essai de sensibilité au retrait-gonflement au droit de F2

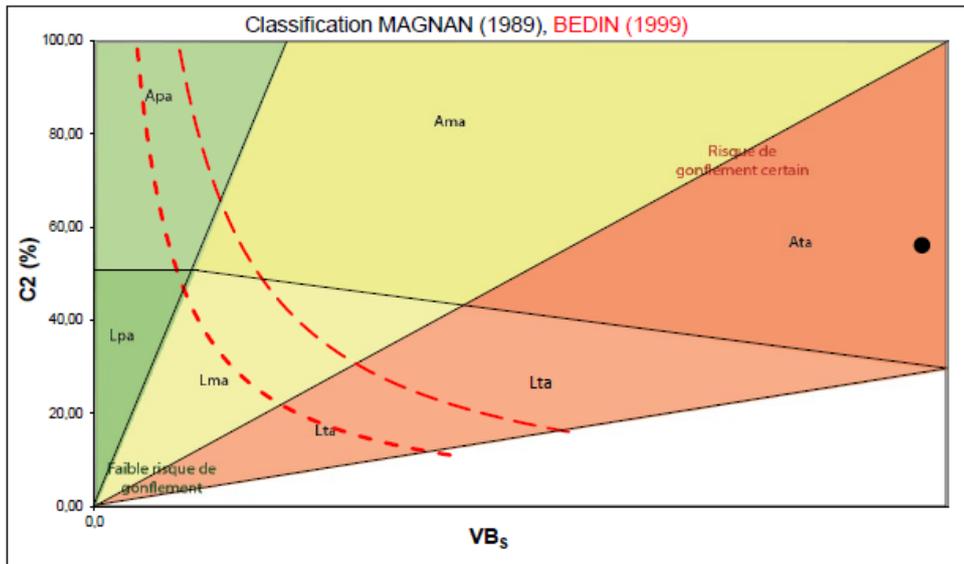
Résultat de l'essai de sensibilité au retrait-gonflement au droit de F6

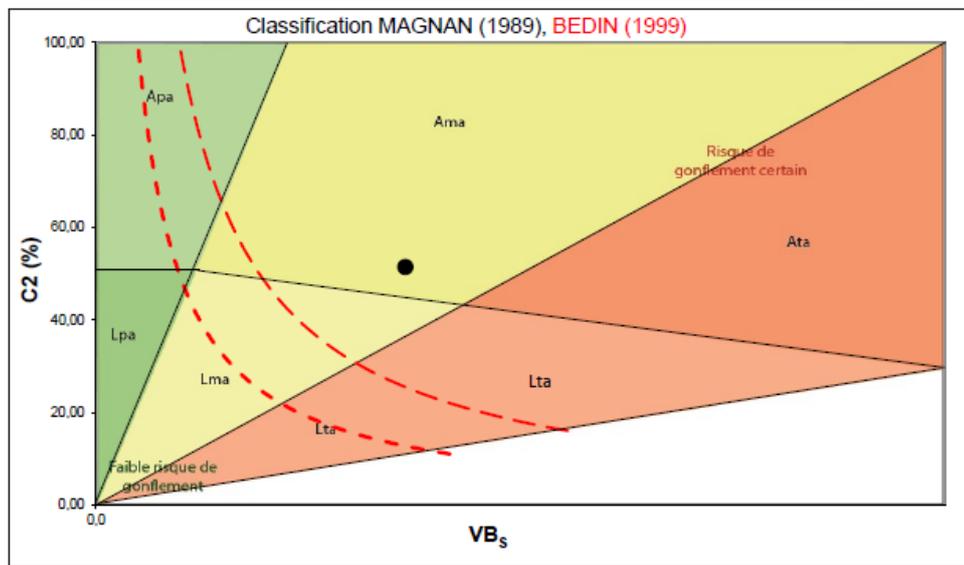
Résultat de l'essai de sensibilité au retrait-gonflement au droit de F14

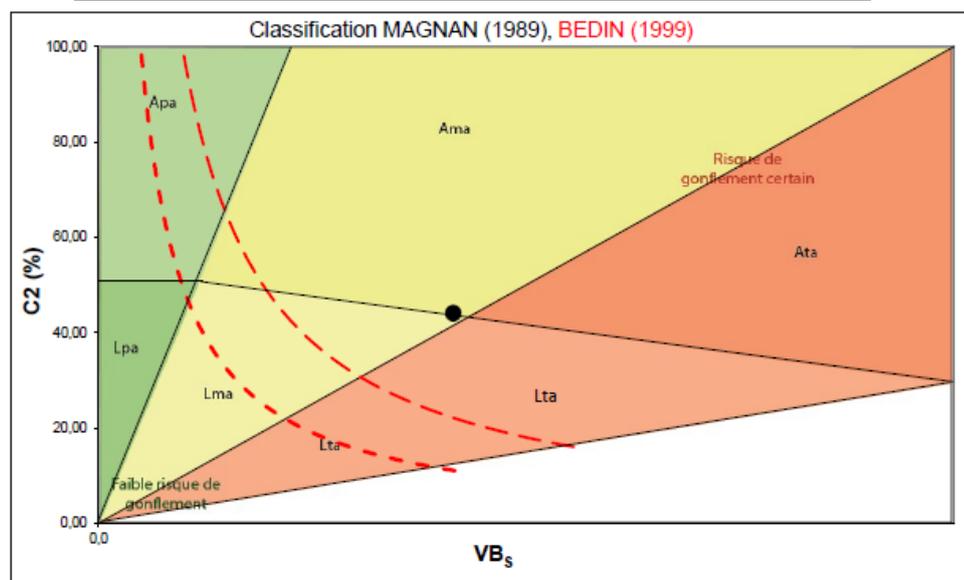
Résultat de l'essai de sensibilité au retrait-gonflement au droit de F17

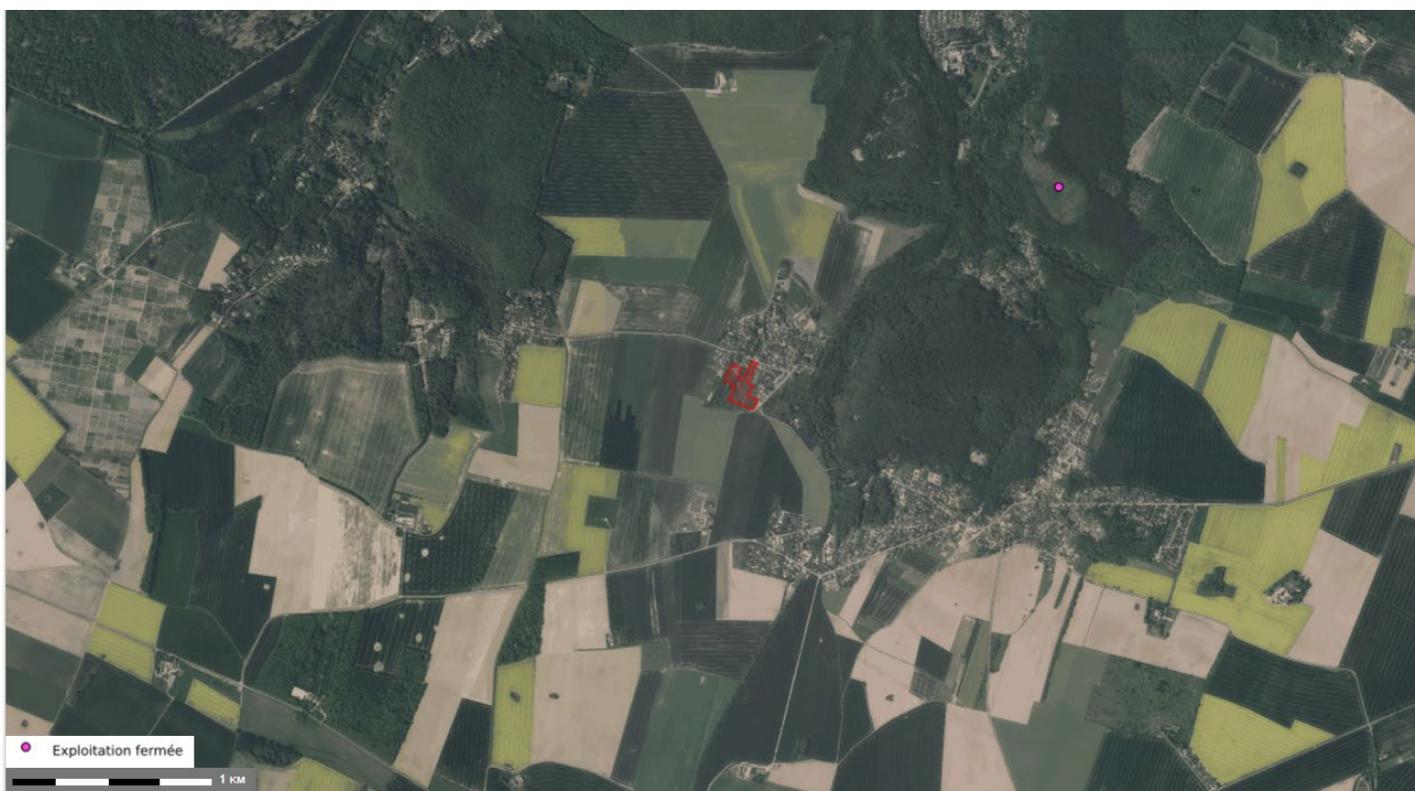
Carte de zonage des cavités/carrières souterraines recensées aux alentours du site (Source : « InfoTerre »)

Précisons également qu'aucun indice d'ancienne exploitation, de vide ou cavité n'a été mis en évidence sur site au droit de nos sondages ou sur les photographies aériennes.

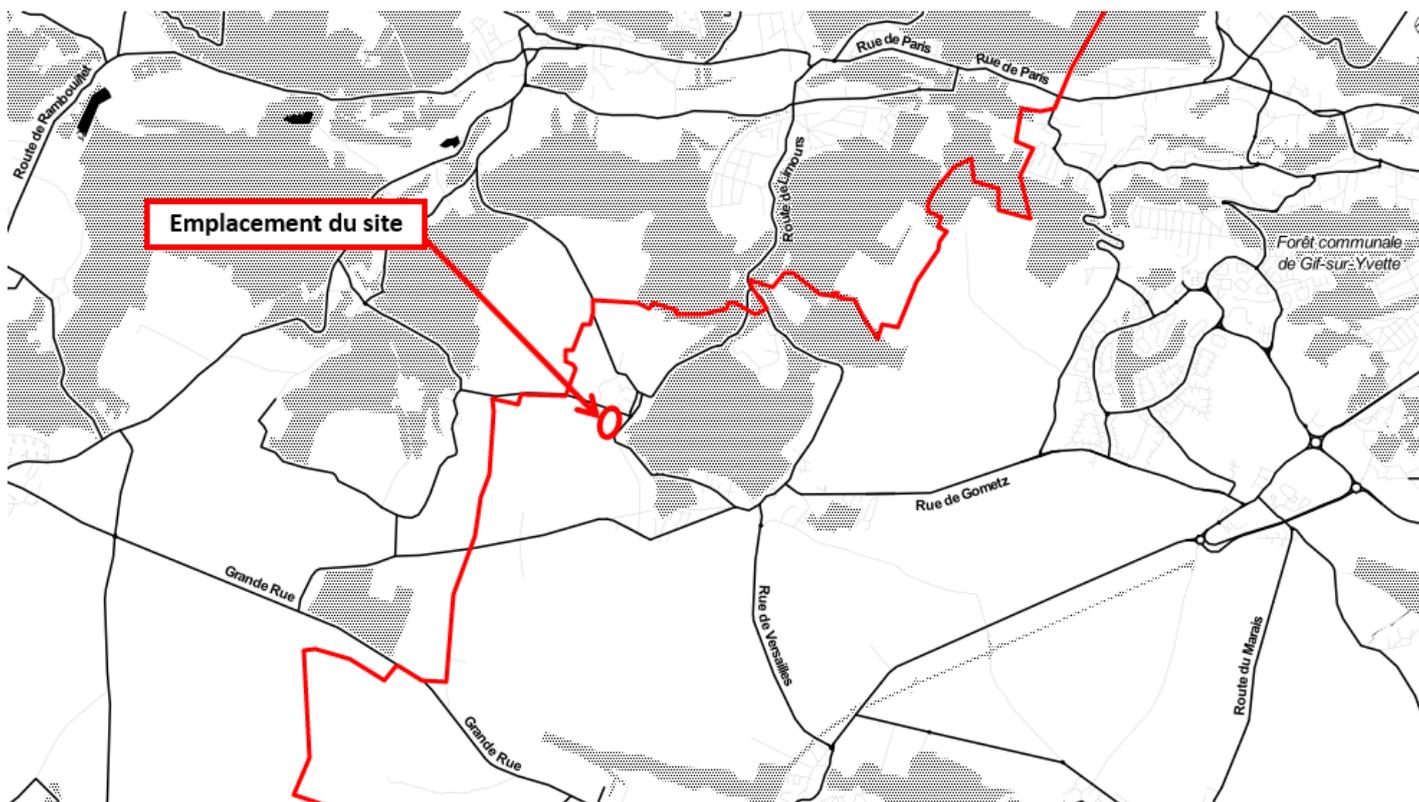
Carte de zonage des anciennes carrières/cavités présentes autour du site (Source : Cartes de l'IGC)

Les cartes de l'IGC confirment qu'aucune ancienne exploitation souterraine n'est recensée dans un rayon inférieur à 1 km du site faisant l'objet de l'étude.

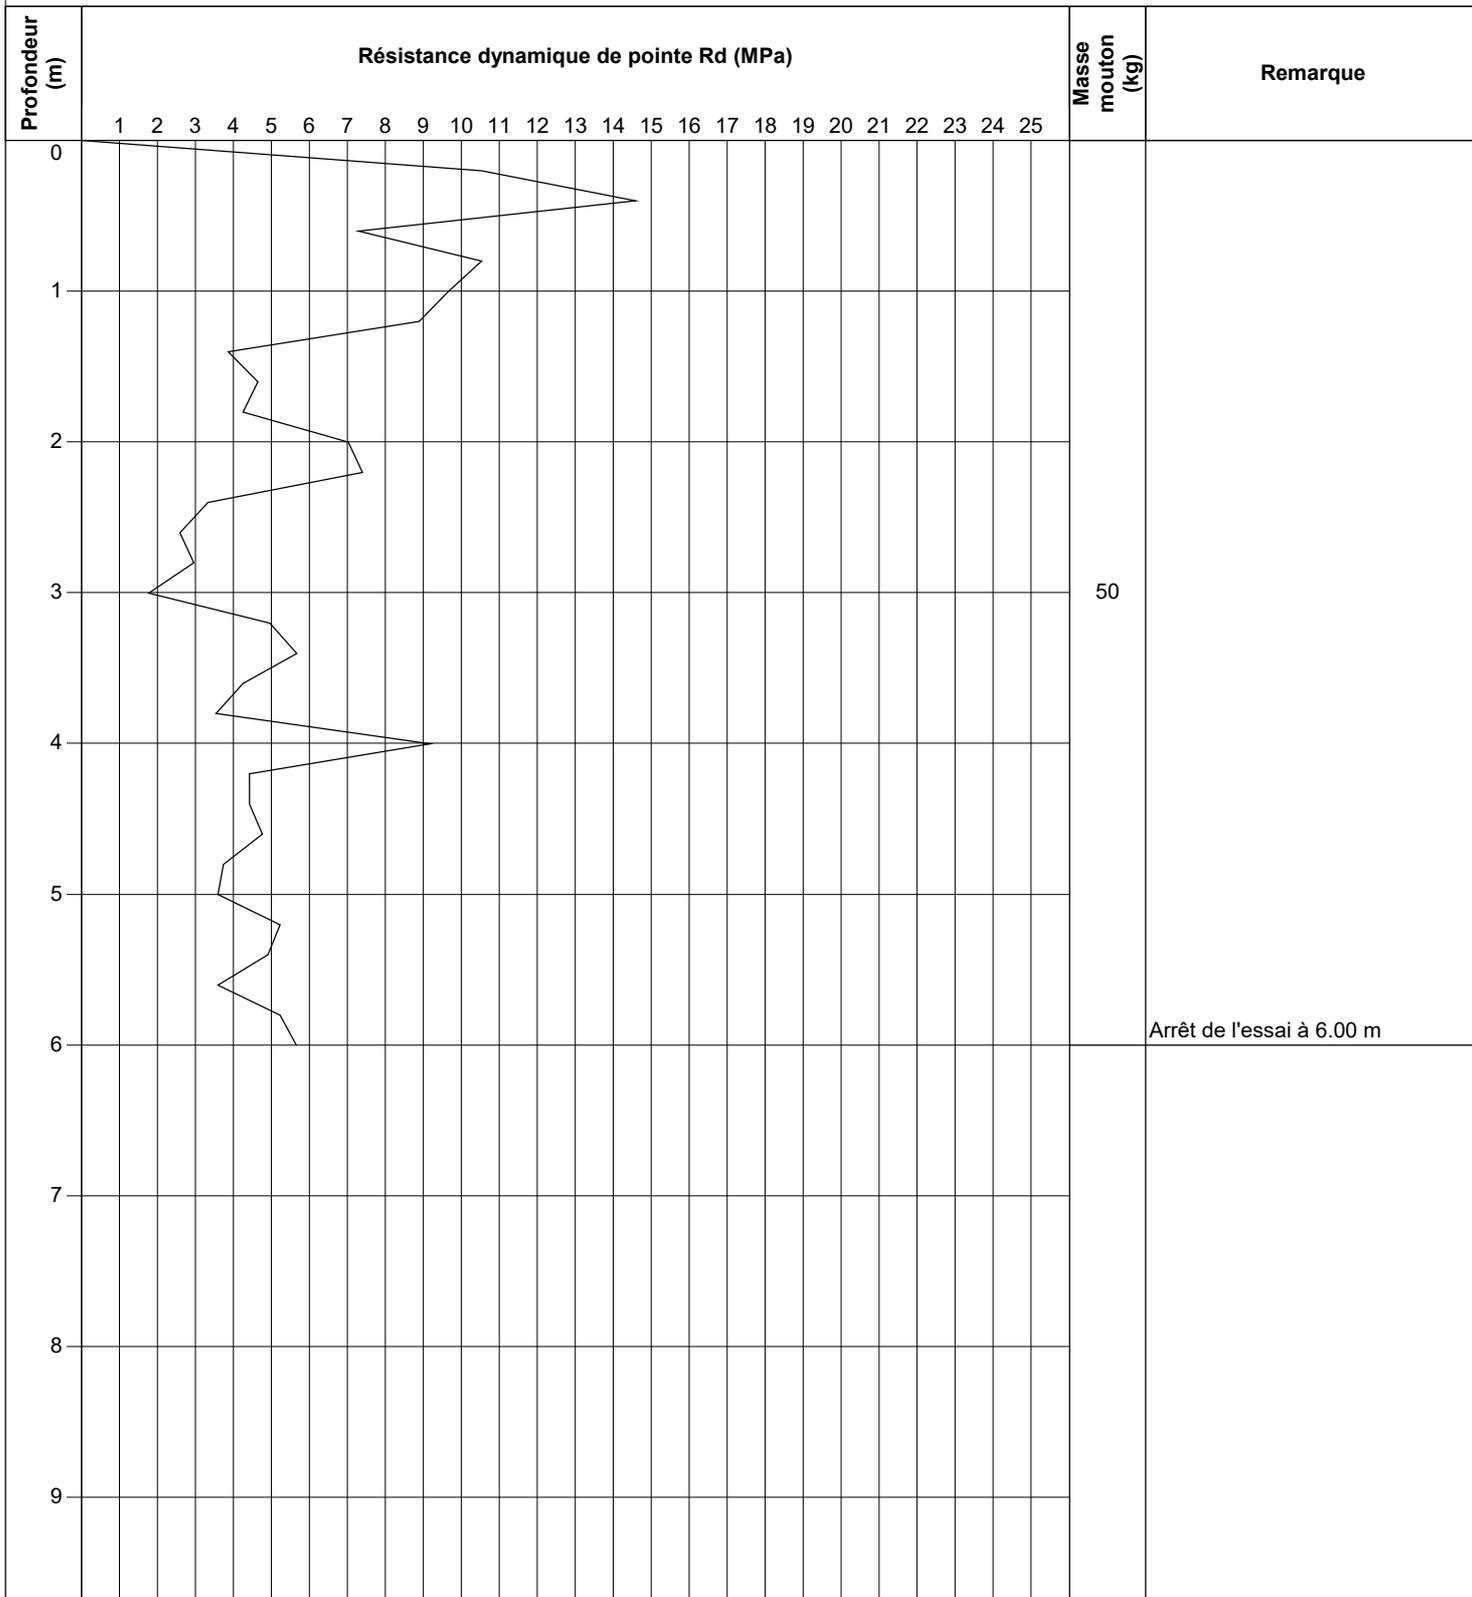
Caractéristiques du pénétrömètre dynamique type CERAS

- **6 essais au pénétromètre dynamique** notés P1 à P6 réalisés jusqu'à 6,00 m de profondeur ou poussés au refus. Ils ont permis de caractériser en continu la résistance dynamique de pointe des différentes couches rencontrées.

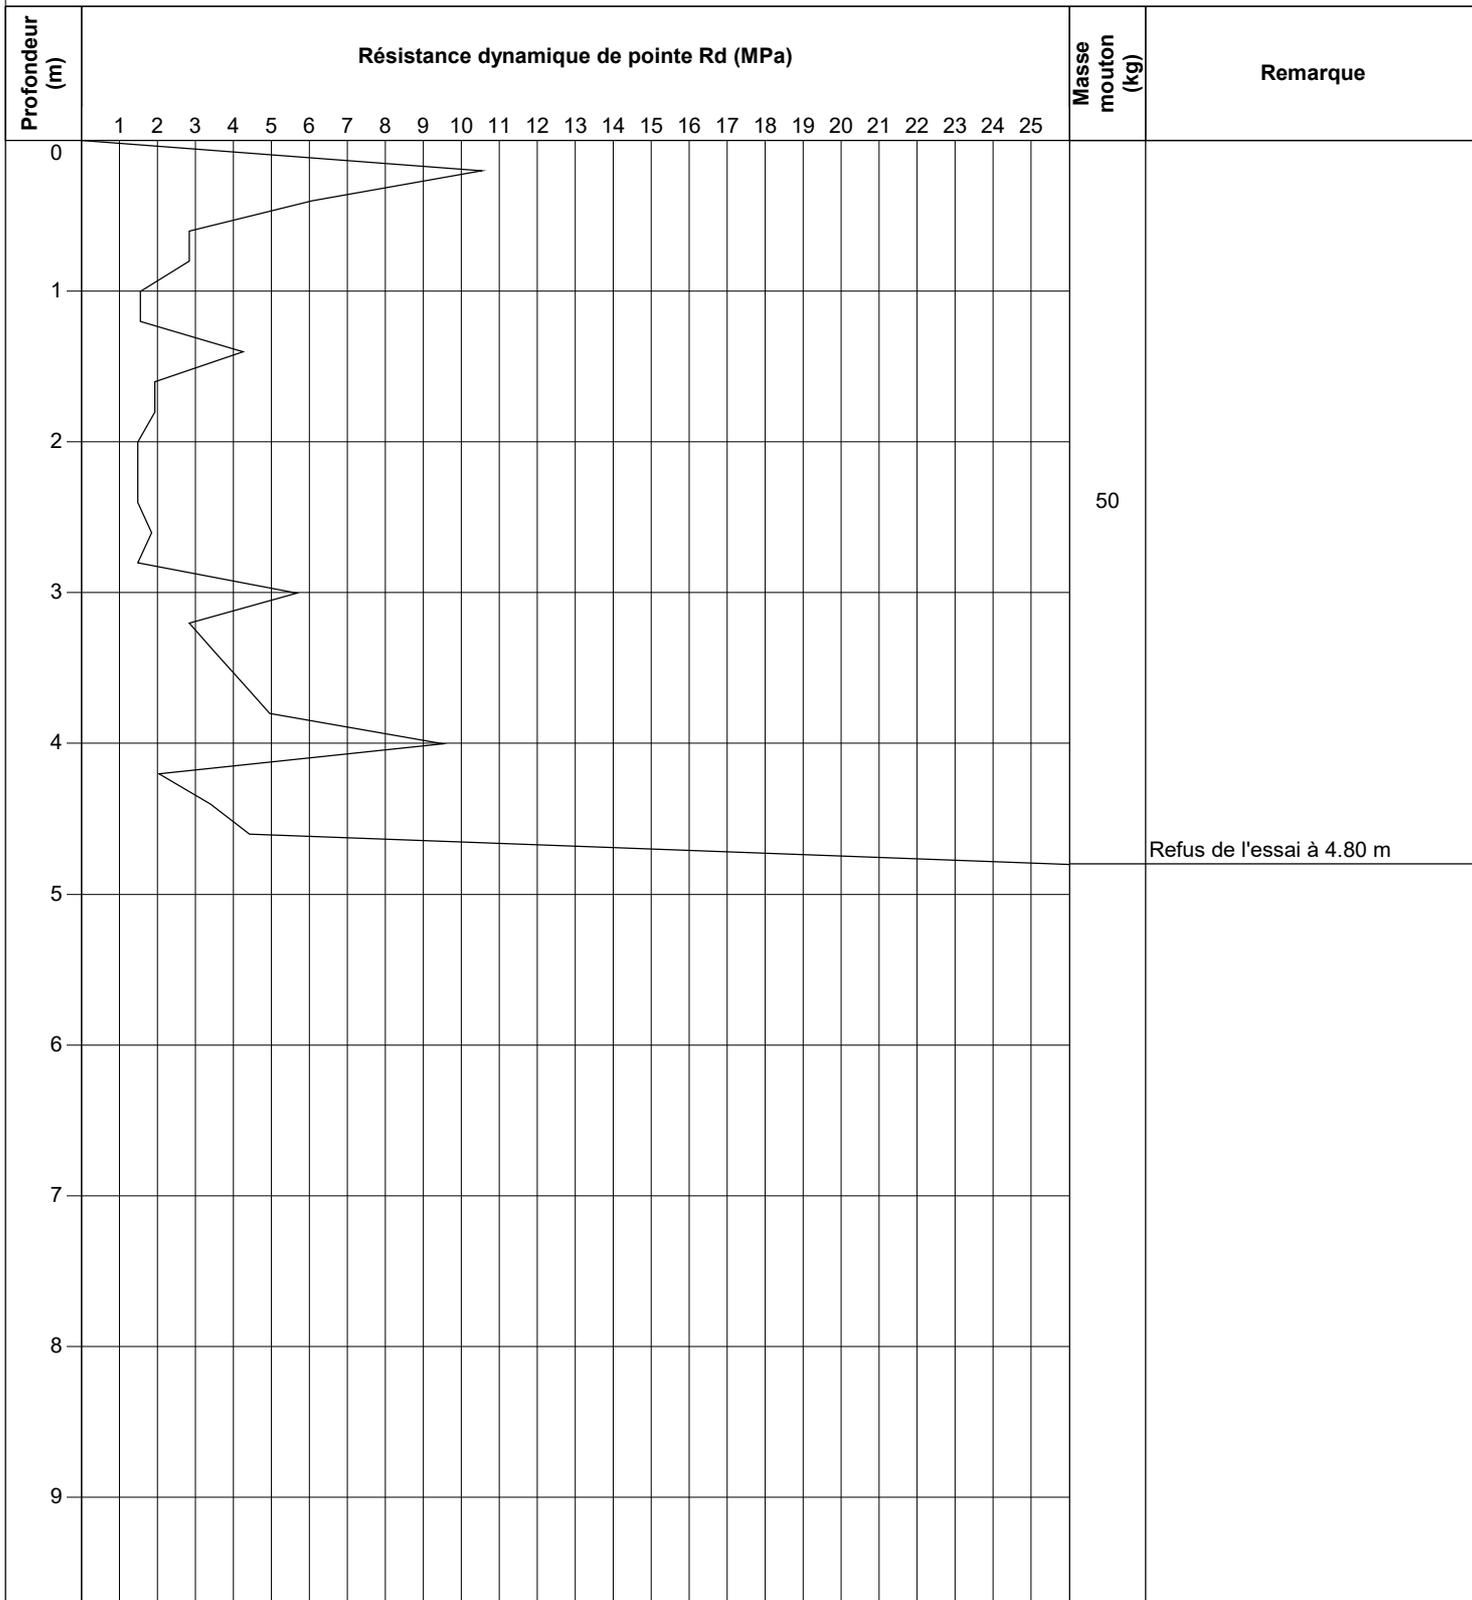
Caractéristiques du pénétrömètre dynamique type CERAS

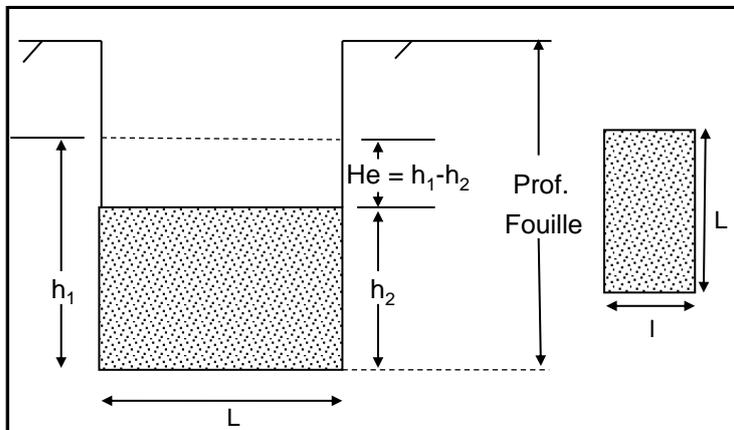
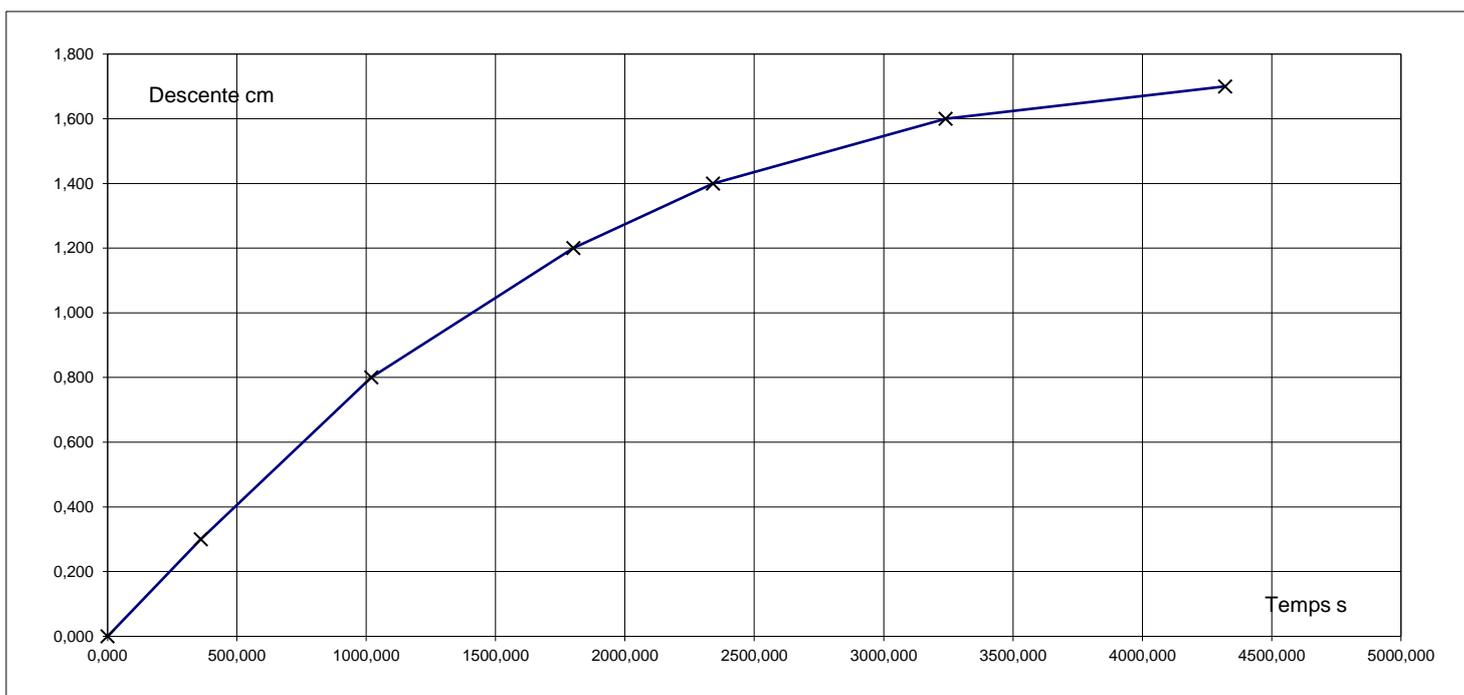
Essai d'Absorption

Niveau piézo. Hp (m)	Longueur de la fouille L (m)	Largeur de la fouille l (m)	Prof. Fouille (m)
-	0,60	0,6	1,00

t en min	0,0	6,0	17,0	30,0	39,0	54,0	72,0
Q(t)	1,1E-06	9,8E-07	6,6E-07	4,8E-07	2,9E-07	1,2E-07	2,5E-05
He en m	0	0,003	0,008	0,012	0,014	0,016	0,017
t en min							
Q(t)							
He en m							
t en min							
Q(t)							
He en m							
t en min							
Q(t)							
He en m

PERMEABILITE K = 7E-07 m/s

Les valeurs de perméabilité mesurées dans nos sondages sont comprises entre 6.10^{-7} et 9.10^{-7} m/s. Elles correspondent à des valeurs faibles et incompatibles avec une solution d'évacuation des eaux pluviales uniquement par infiltration. En effet, dans ces terrains argileux, les durées d'infiltration sont très longues et génèrent des stagnations d'eau puis des débordements après des pluies significatives ou plusieurs épisodes pluvieux consécutifs.

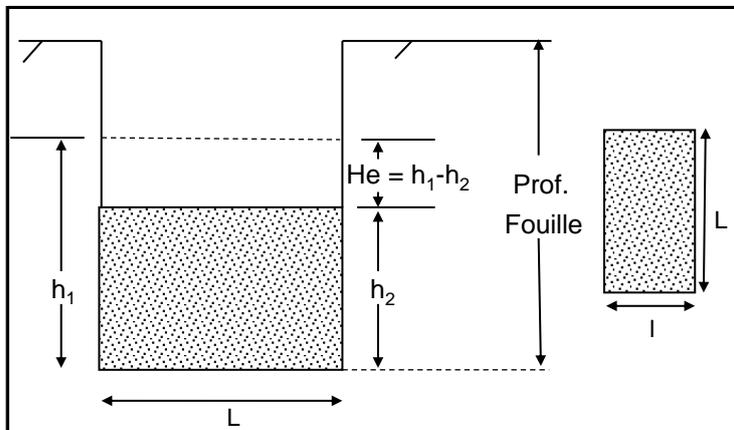
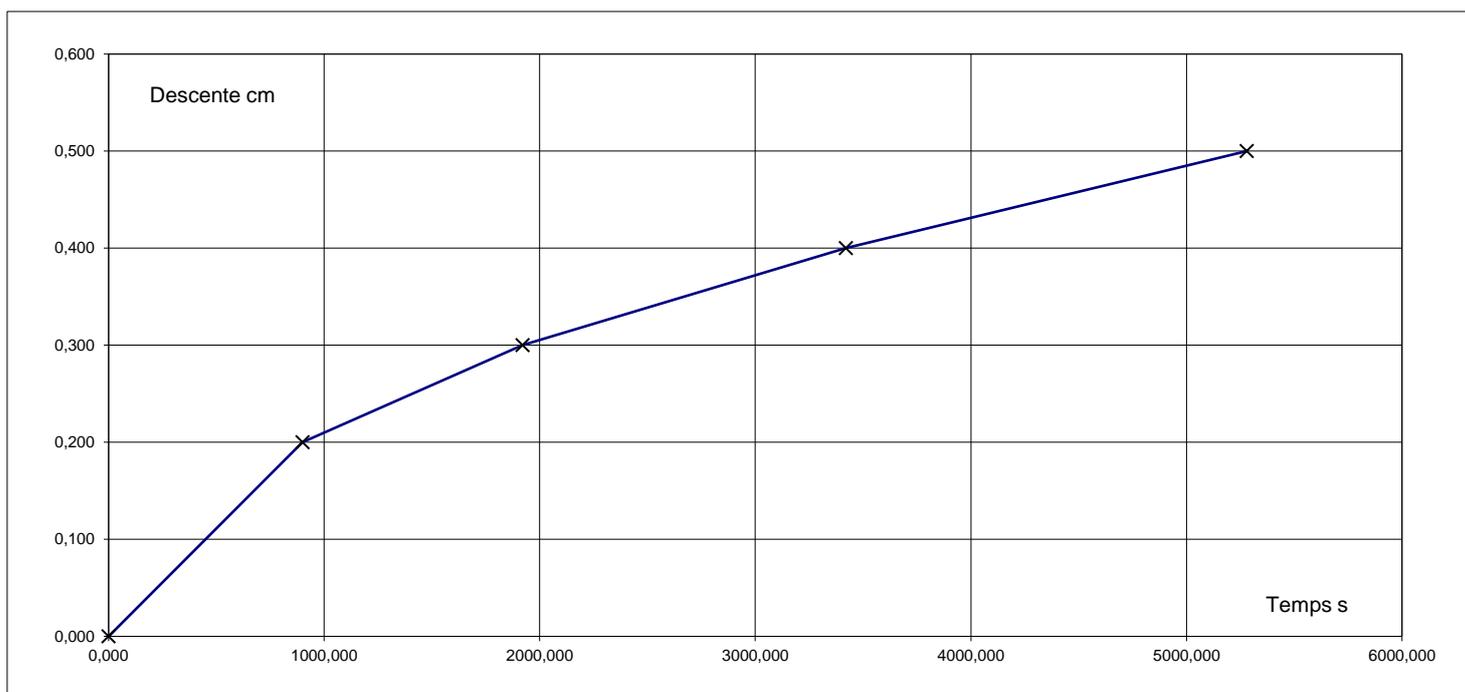
Essai d'Absorption

Niveau piézo. Hp (m)	Longueur de la fouille L (m)	Largeur de la fouille l (m)	Prof. Fouille (m)
-	0,90	0,5	0,90

t en min	0,0	15,0	32,0	57,0	88,0		
Q(t)	4,5E-07	2,0E-07	1,4E-07	1,1E-07	3,5E-05		
He en m	0	0,002	0,003	0,004	0,005		
t en min							
Q(t)							
He en m							
t en min							
Q(t)							
He en m							
t en min							
Q(t)							
He en m

PERMEABILITE K = 6E-07 m/s

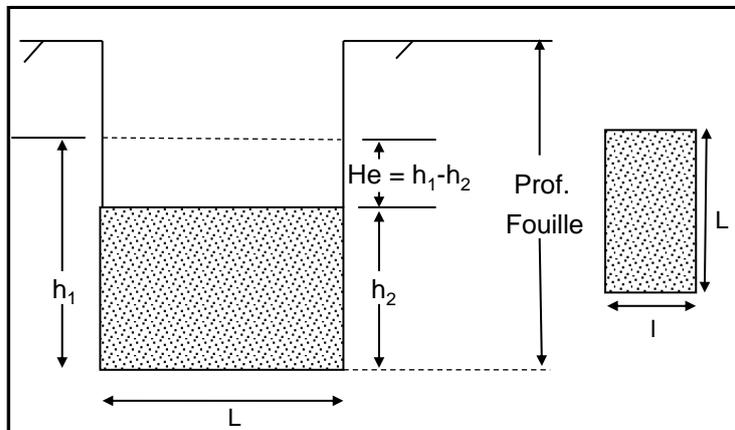
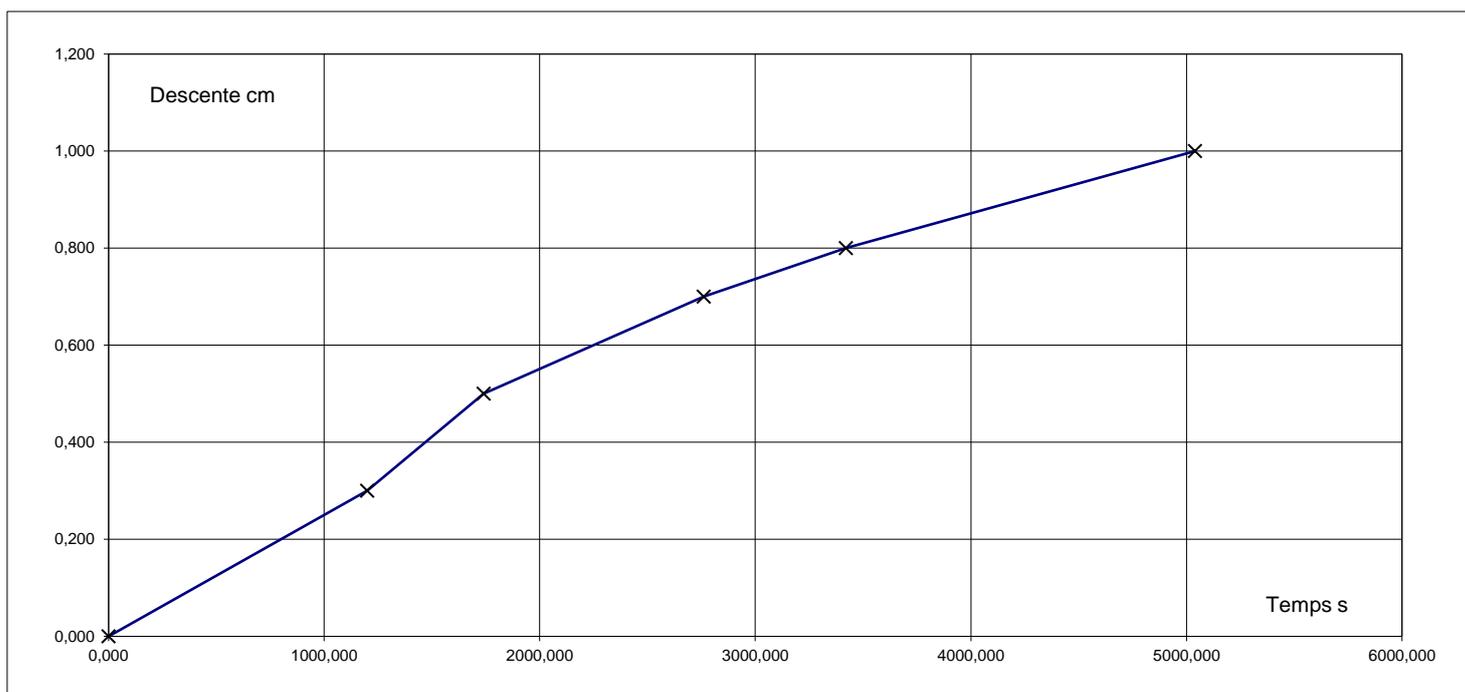
Essai d'Absorption

Niveau piézo. Hp (m)	Longueur de la fouille L (m)	Largeur de la fouille l (m)	Prof. Fouille (m)
-	1,50	0,5	1,10

t en min	0,0	20,0	29,0	46,0	57,0	84,0	
Q(t)	1,4E-06	2,1E-06	1,1E-06	8,5E-07	6,9E-07	1,0E-04	
He en m	0	0,003	0,005	0,007	0,008	0,01	
t en min							
Q(t)							
He en m							
t en min							
Q(t)							
He en m							
t en min							
Q(t)							
He en m

PERMEABILITE K = 7E-07 m/s

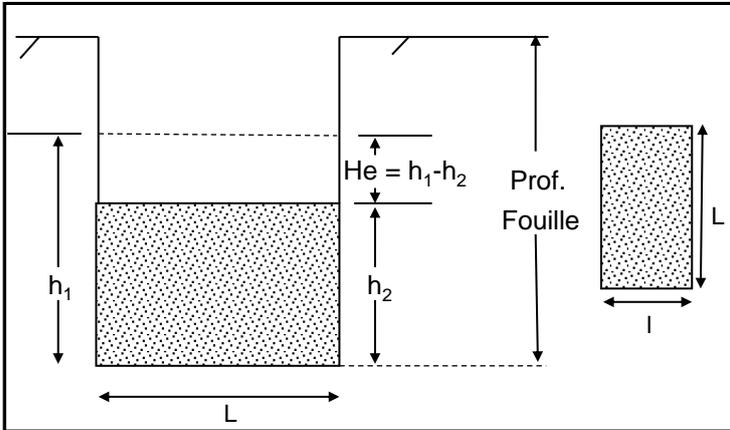
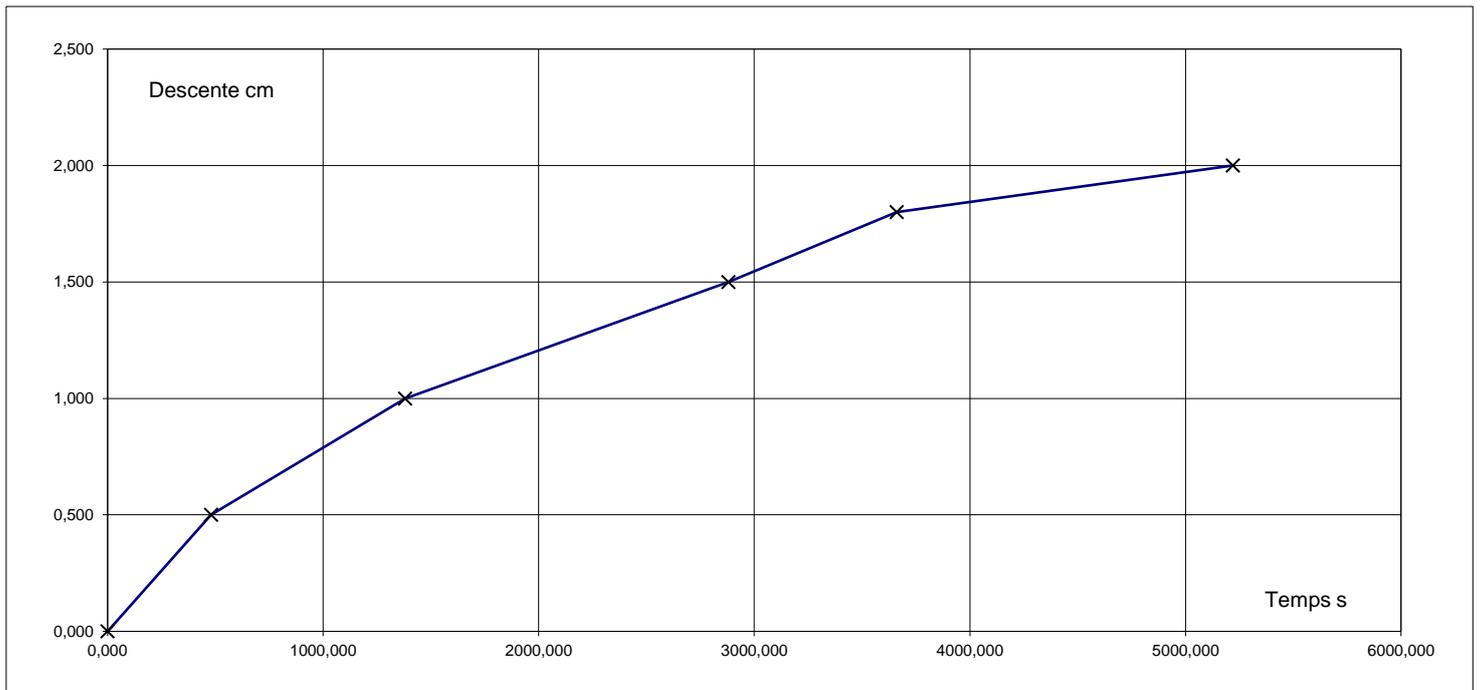
Essai d'Absorption

Niveau piézo. Hp (m)	Longueur de la fouille L (m)	Largeur de la fouille l (m)	Prof. Fouille (m)
-	1,20	0,5	0,90

t en min	0,0	8,0	23,0	48,0	61,0	87,0	
Q(t)	3,8E-06	2,0E-06	1,2E-06	1,4E-06	4,6E-07	5,0E-05	
He en m	0	0,005	0,01	0,015	0,018	0,02	
t en min							
Q(t)							
He en m							
t en min							
Q(t)							
He en m							
t en min							
Q(t)							
He en m

PERMEABILITE K = 7E-07 m/s

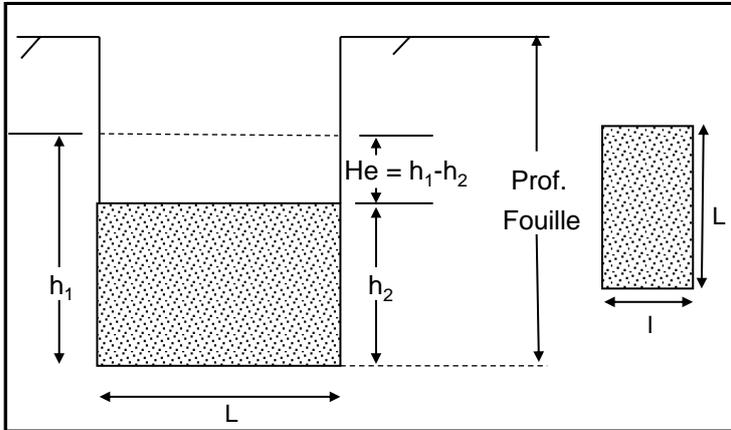
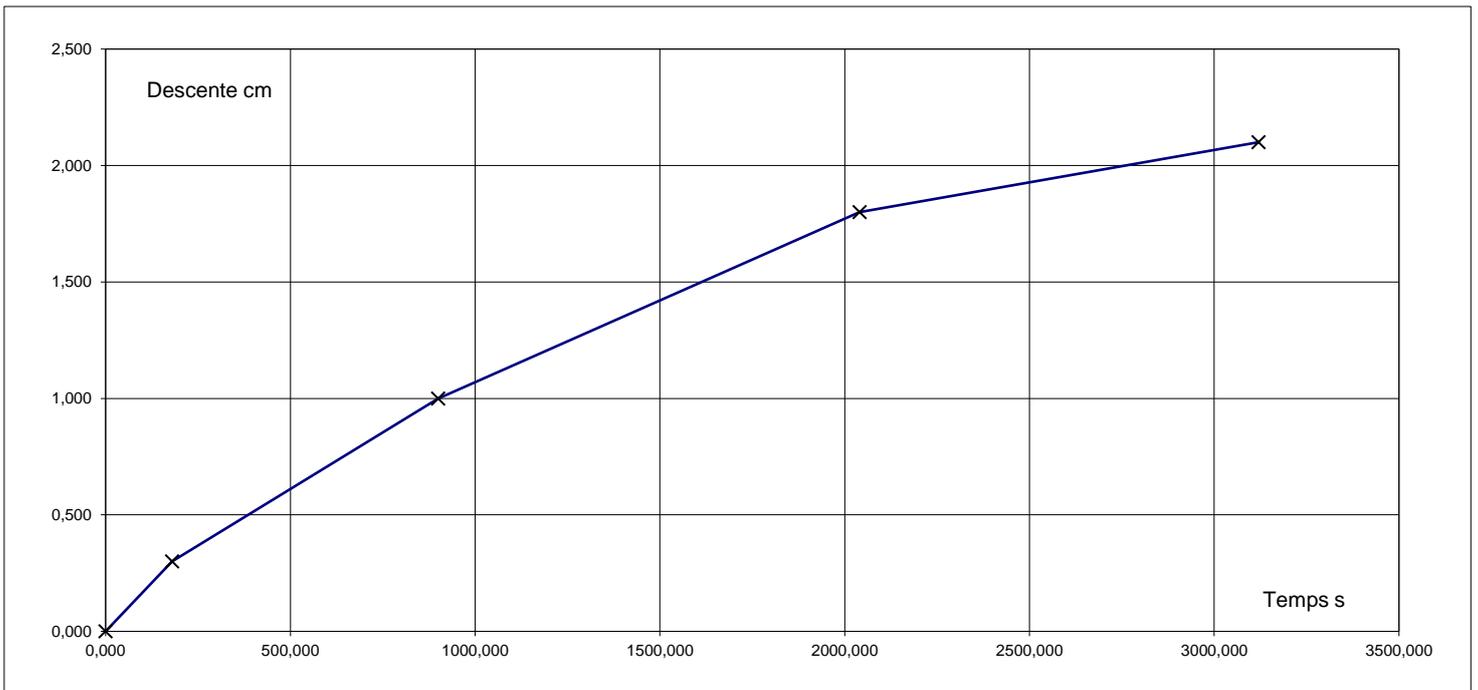
Essai d'Absorption

Niveau piézo. Hp (m)	Longueur de la fouille L (m)	Largeur de la fouille l (m)	Prof. Fouille (m)
-	1,10	0,5	1,20

t en min	0,0	3,0	15,0	34,0	52,0	75,0	
Q(t)	5,0E-06	2,9E-06	2,1E-06	8,4E-07	4,4E-07	6,9E-05	
He en m	0	0,003	0,01	0,018	0,021	0	
t en min							
Q(t)							
He en m							
t en min							
Q(t)							
He en m							
t en min							
Q(t)							
He en m

PERMEABILITE K = 8E-07 m/s
