ETUDE GEOTECHNIQUE

Mission G1 ES+PGC/G2 AVP

BOULLAY-LES-TROUX (91)

Aménagement d'un lotissement de 29 lots (tranche A)

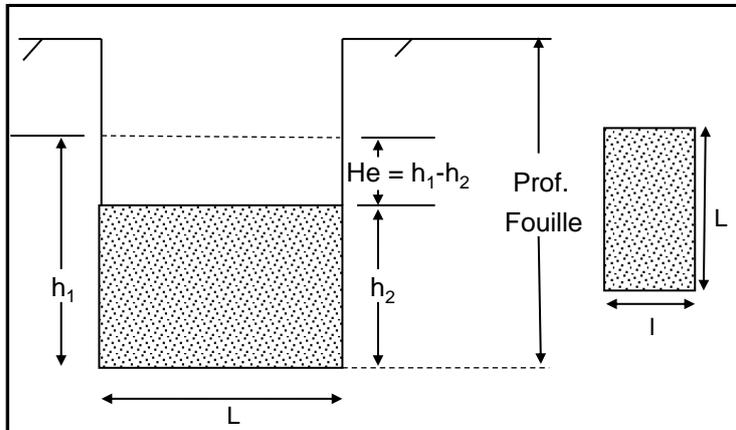
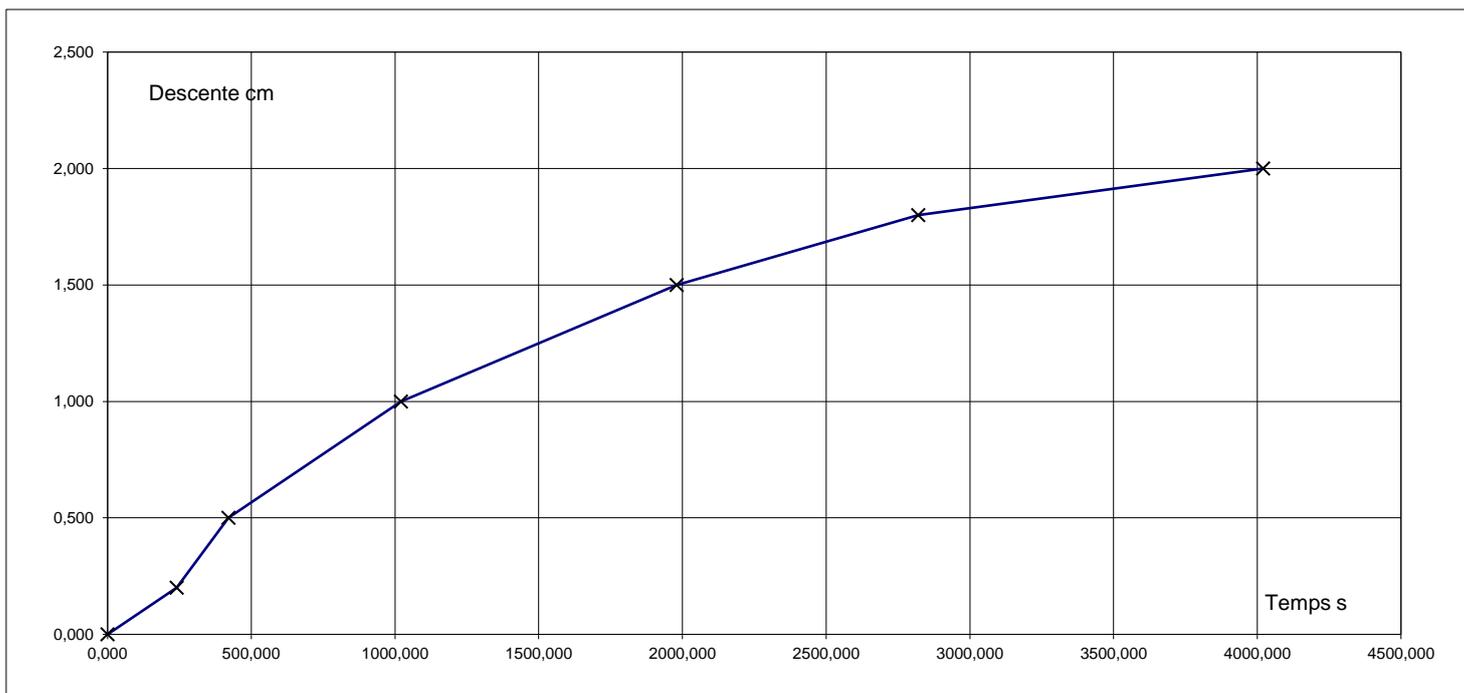
Essai d'Absorption

Niveau piézo. Hp (m)	Longueur de la fouille L (m)	Largeur de la fouille l (m)	Prof. Fouille (m)
-	0,90	0,5	1,00

t en min	0,0	4,0	7,0	17,0	33,0	47,0	67,0
Q(t)	1,7E-06	3,4E-06	1,7E-06	1,1E-06	7,2E-07	3,4E-07	3,9E-05
He en m	0	0,002	0,005	0,01	0,015	0,018	0,02
t en min							
Q(t)							
He en m							
t en min							
Q(t)							
He en m							
t en min							
Q(t)							
He en m

PERMEABILITE K = 8E-07 m/s

Les valeurs de perméabilité mesurées dans nos sondages sont comprises entre 6.10^{-7} et 9.10^{-7} m/s. Elles correspondent à des valeurs faibles et incompatibles avec une solution d'évacuation des eaux pluviales uniquement par infiltration. En effet, dans ces terrains argileux, les durées d'infiltration sont très longues et génèrent des stagnations d'eau puis des débordements après des pluies significatives ou plusieurs épisodes pluvieux consécutifs.

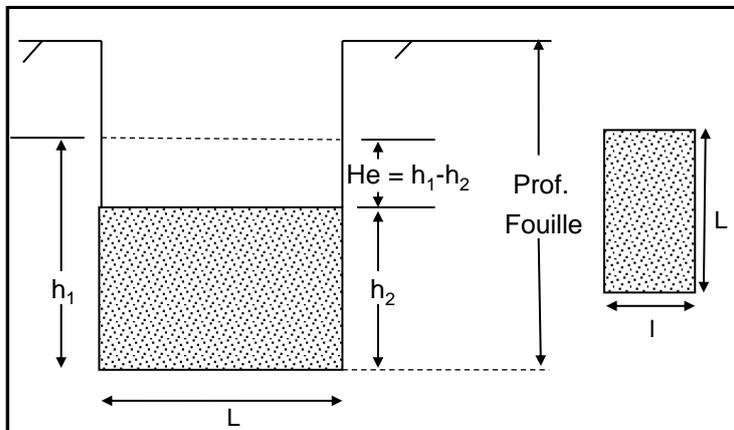
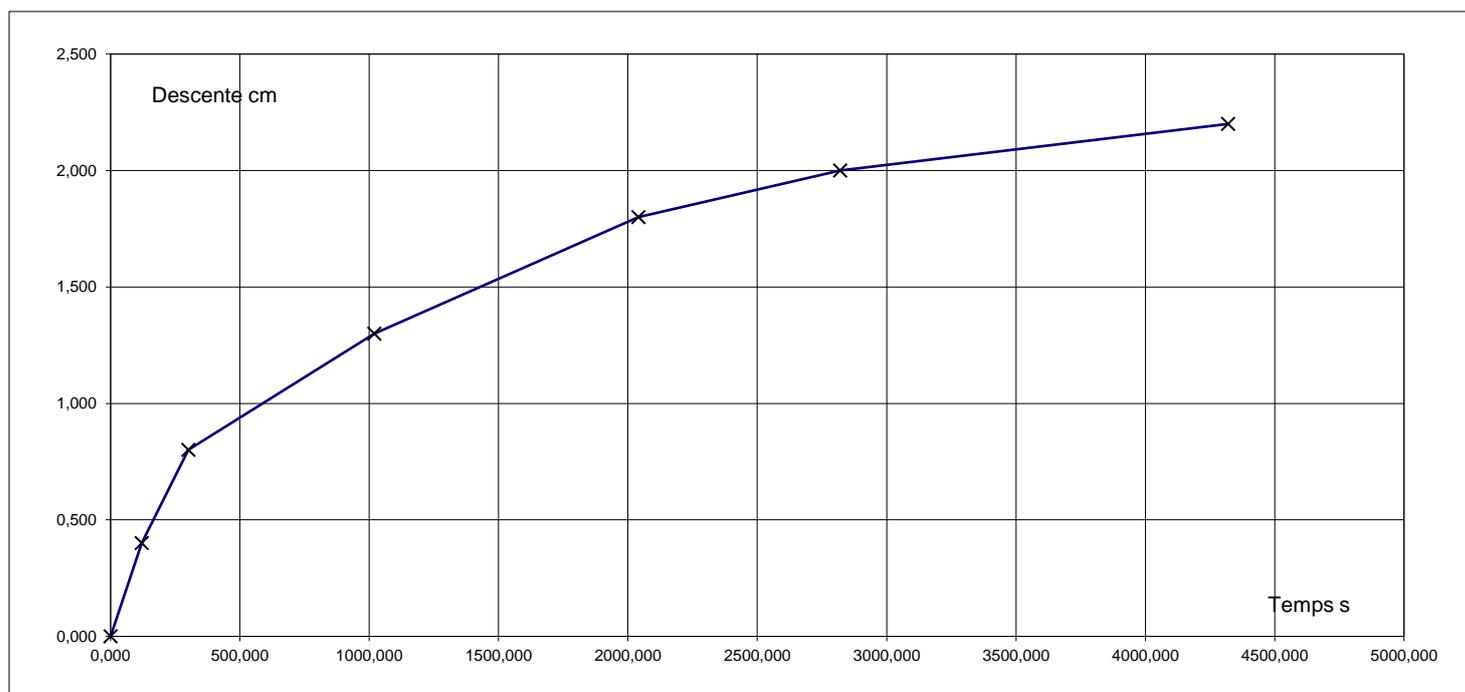
Essai d'Absorption

Niveau piézo. Hp (m)	Longueur de la fouille L (m)	Largeur de la fouille l (m)	Prof. Fouille (m)
-	0,80	0,5	1,35

t en min	0,0	2,0	5,0	17,0	34,0	47,0	72,0
Q(t)	5,3E-06	3,6E-06	1,1E-06	7,8E-07	4,1E-07	2,1E-07	4,2E-05
He en m	0	0,004	0,008	0,013	0,018	0,02	0,022
t en min							
Q(t)							
He en m							
t en min							
Q(t)							
He en m							
t en min							
Q(t)							
He en m

PERMEABILITE K = 6E-07 m/s

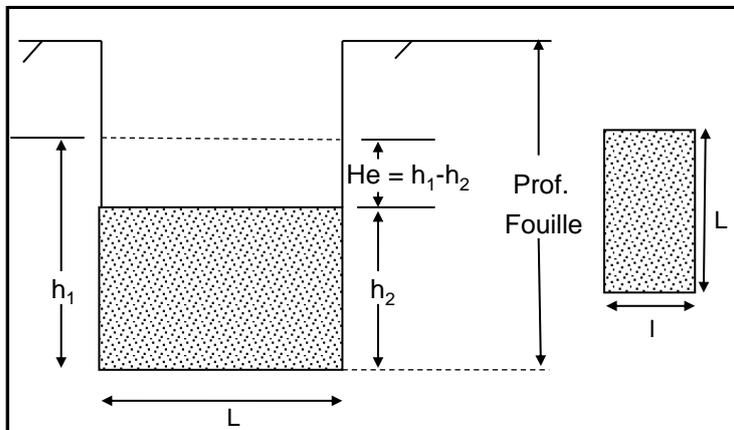
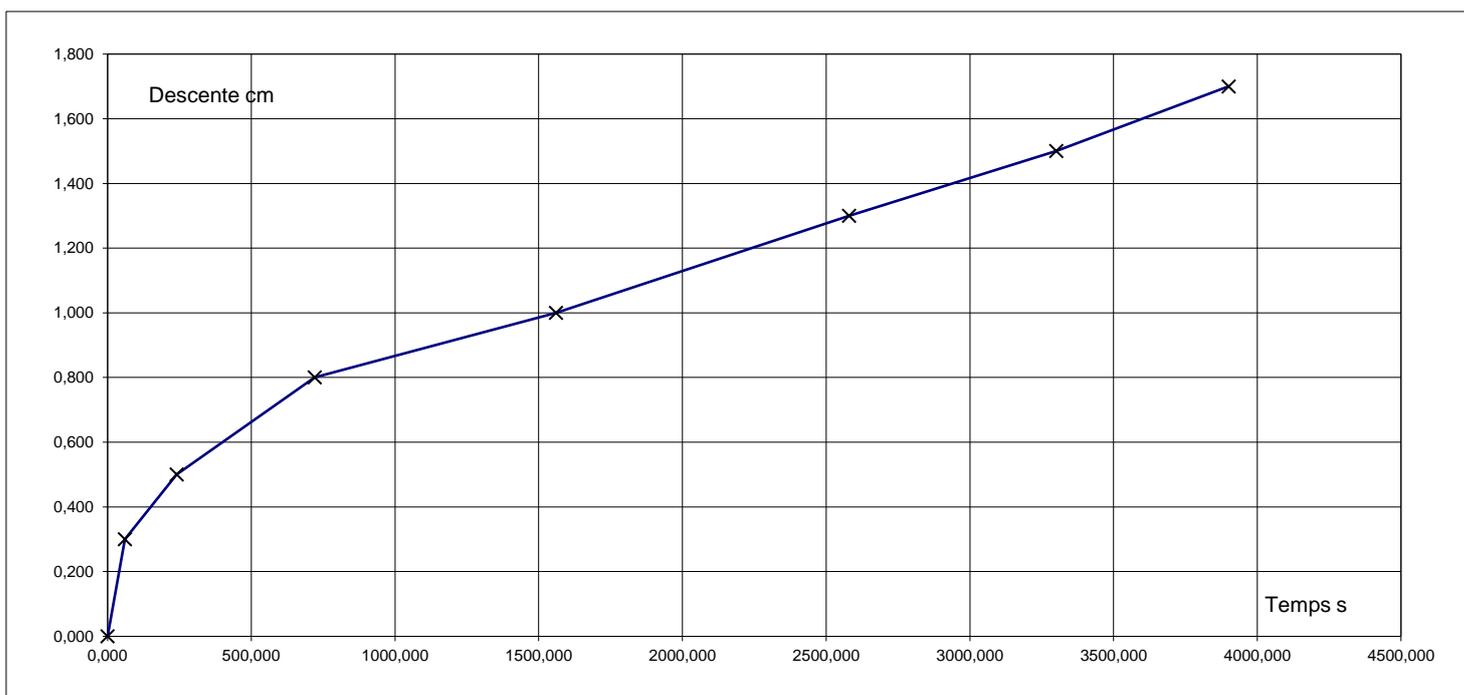
Essai d'Absorption

Niveau piézo. Hp (m)	Longueur de la fouille L (m)	Largeur de la fouille l (m)	Prof. Fouille (m)
-	0,90	0,5	2,50

t en min	0,0	1,0	4,0	12,0	26,0	43,0	55,0
Q(t)	1,0E-05	2,2E-06	1,3E-06	4,8E-07	6,0E-07	5,6E-07	6,7E-07
He en m	0	0,003	0,005	0,008	0,01	0,013	0,015
t en min	65,0						
Q(t)	1,0E-04						
He en m	0,017						
t en min							
Q(t)							
He en m							
t en min							
Q(t)							
He en m

PERMEABILITE K = 9E-07 m/s

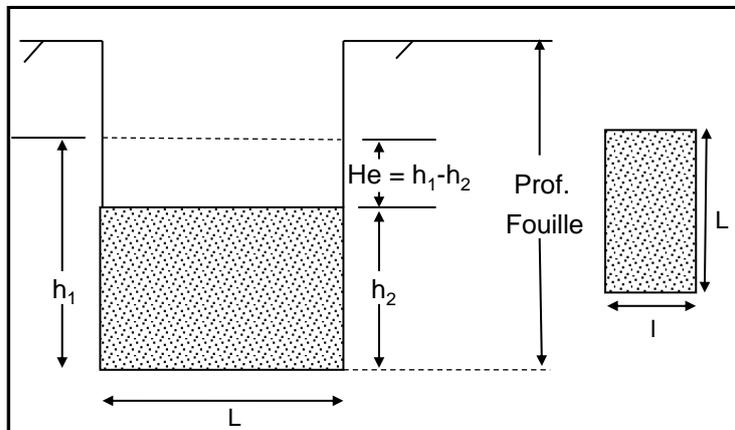
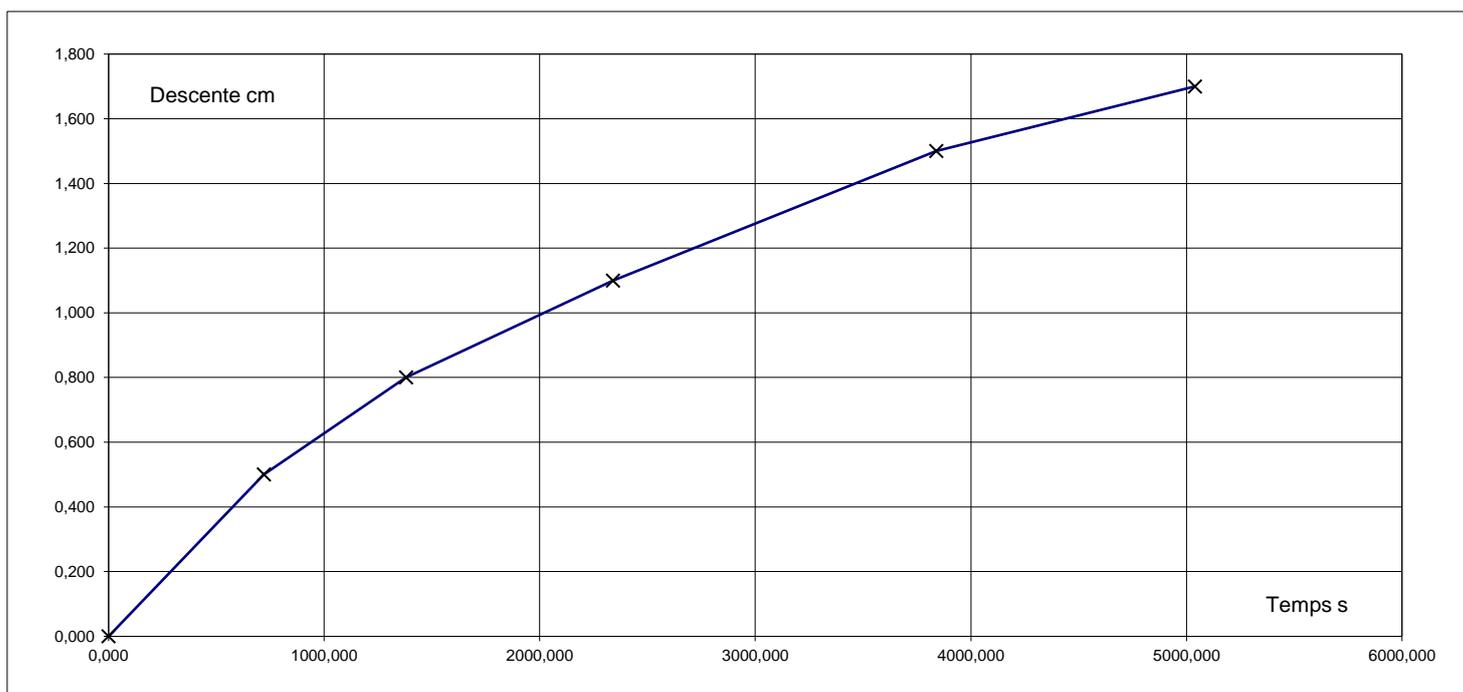
Niveau piézo. Hp (m)	Longueur de la fouille L (m)	Largeur de la fouille l (m)	Prof. Fouille (m)
-	1,40	0,5	1,10

t en min	0,0	12,0	23,0	39,0	64,0	84,0	
Q(t)	3,4E-06	2,2E-06	1,5E-06	1,3E-06	8,2E-07	7,5E-05	
He en m	0	0,005	0,008	0,011	0,015	0,017	
t en min							
Q(t)							
He en m							
t en min							
Q(t)							
He en m							
t en min							
Q(t)							
He en m

PERMEABILITE K = 7E-07 m/s

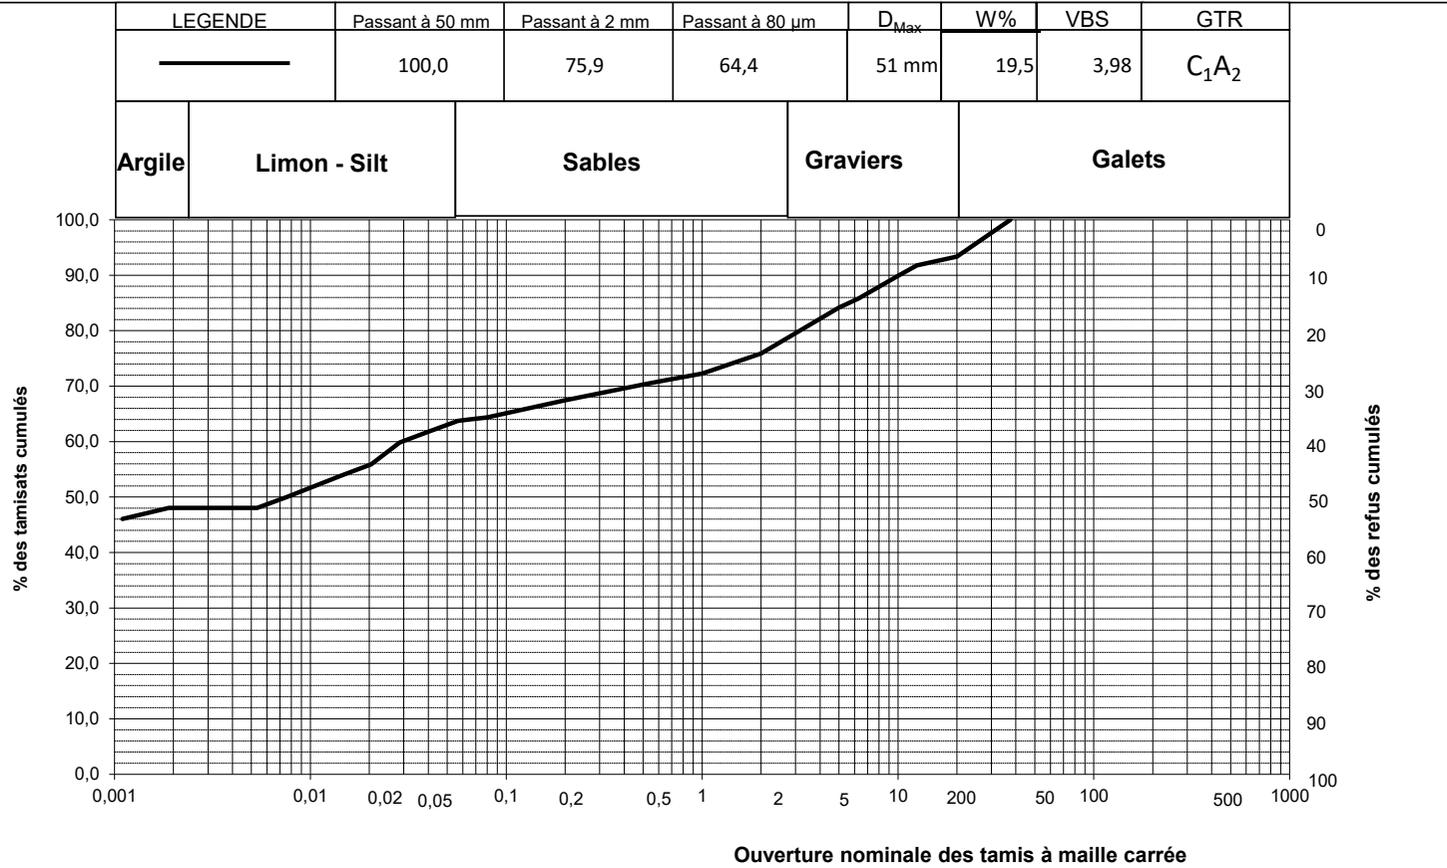
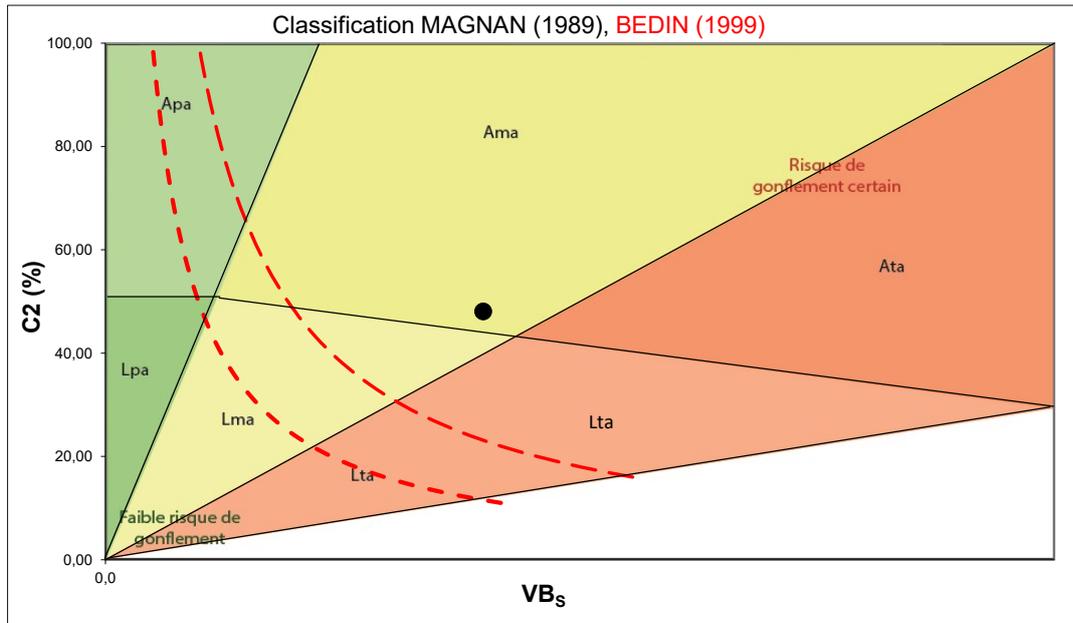
Sensibilité au retrait-Gonflement (Projet ARGIC)

$A_{CB} =$ 8

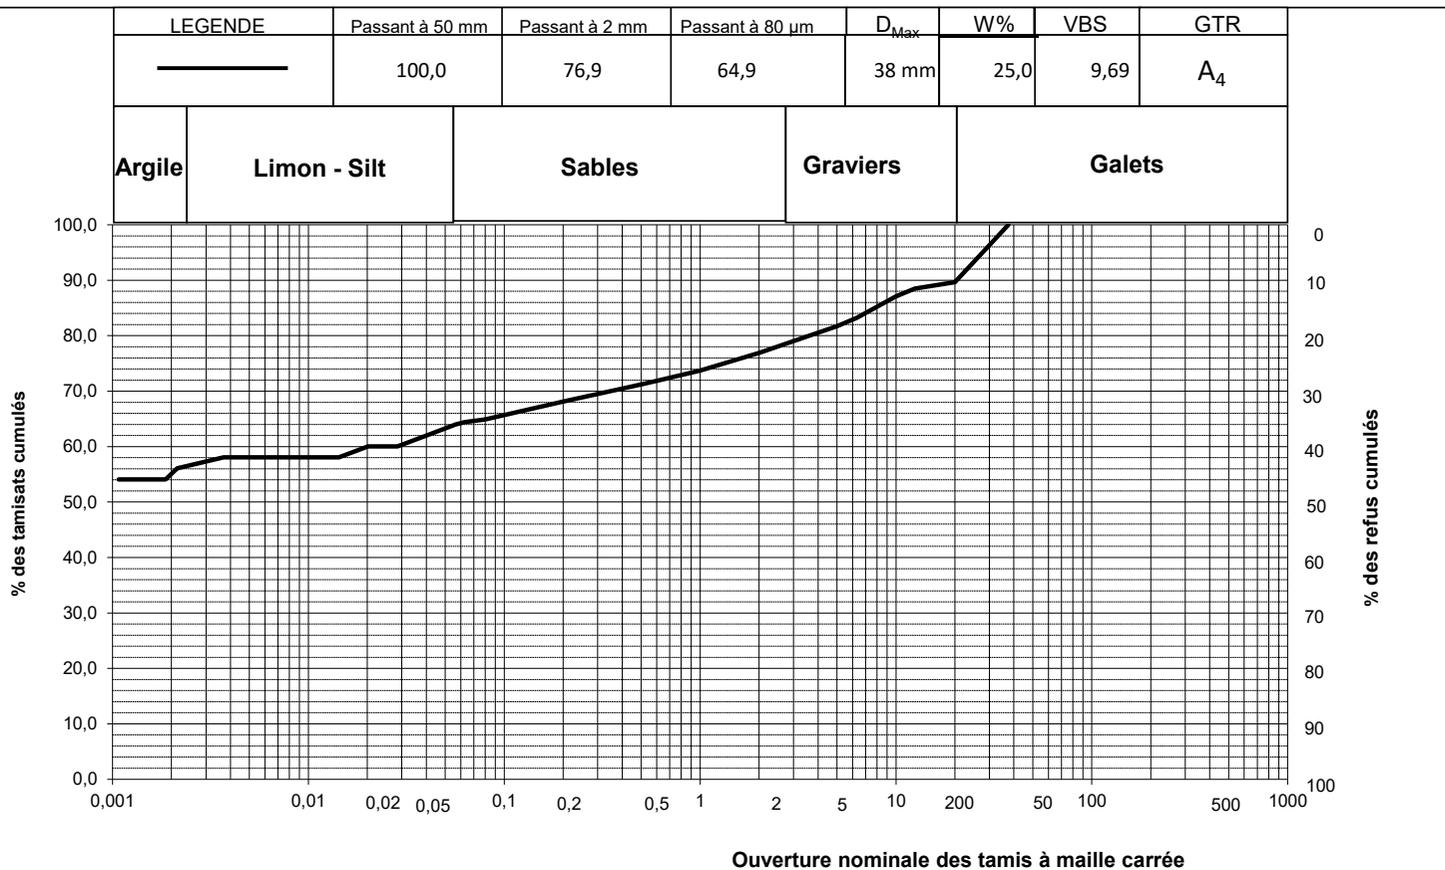
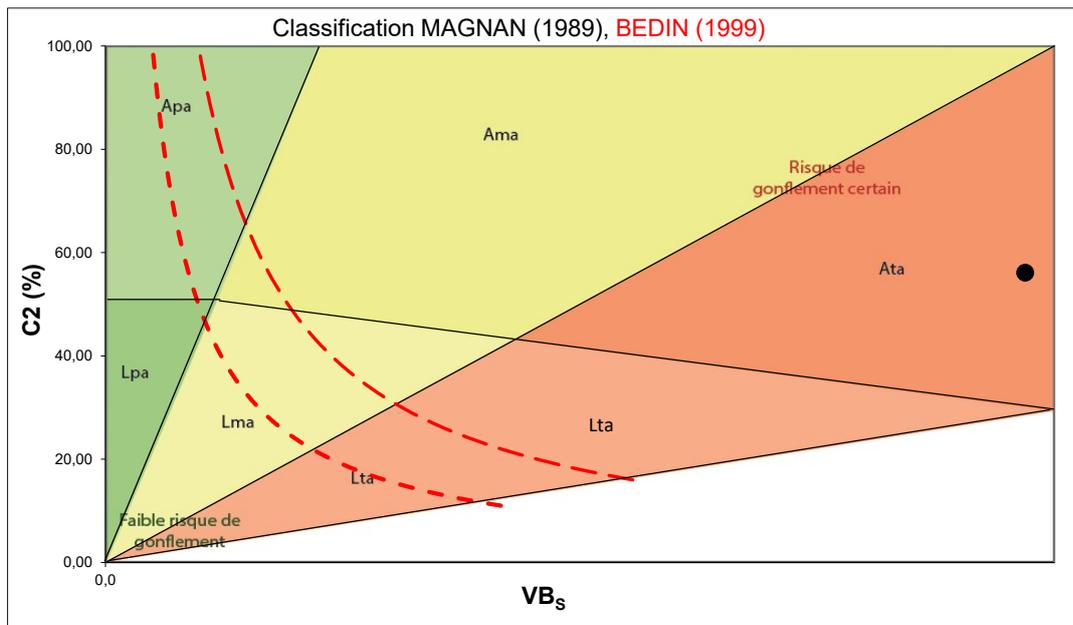
Sensibilité au retrait-Gonflement (Projet ARGIC)

$A_{CB} =$ 17

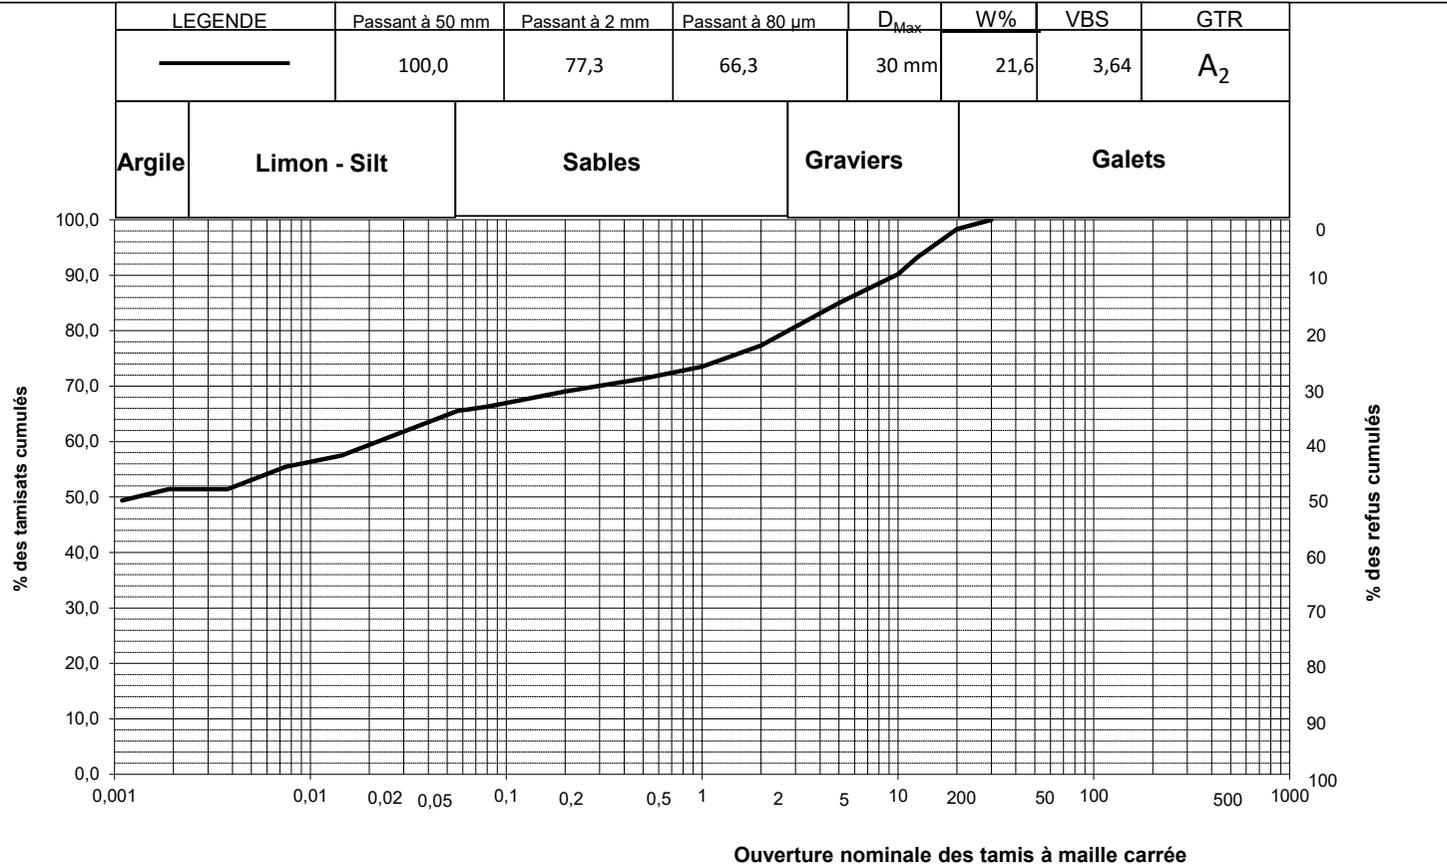
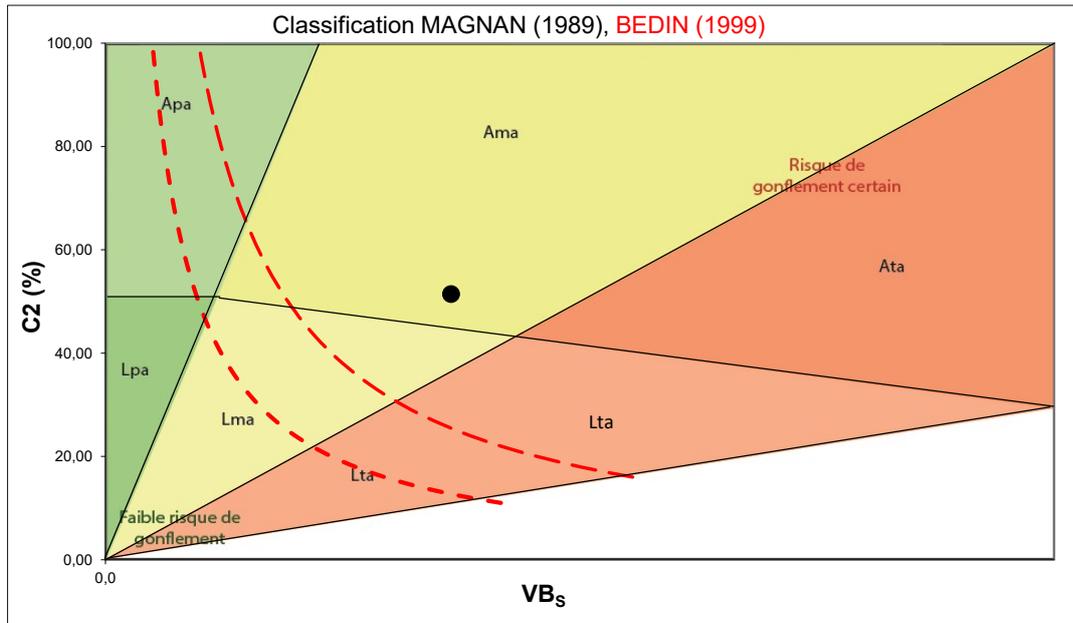
Tamis	Passants
200	
125	
100	
80	
63	
50	
40	
37,5	100,0
25	
20	98,3
16	
14	
12,5	93,2
10	90,2
8	
6,3	86,7
5	85,0
4	
3,15	
2,5	
2	77,3
1,6	
1,25	
1	73,5
0,8	
0,63	72,1
0,5	71,4
0,4	
0,315	
0,25	
0,2	69,1
0,16	
0,125	
0,1	
0,08	66,3
0,063	65,8
0,044	65,6
0,031	63,6
0,022	61,5
0,016	59,5
0,011	57,5
0,006	55,5
0,004	53,4
0,003	51,4
0,002	51,4
0,002	51,4
0,001	49,4

$A_{CB} =$ 7

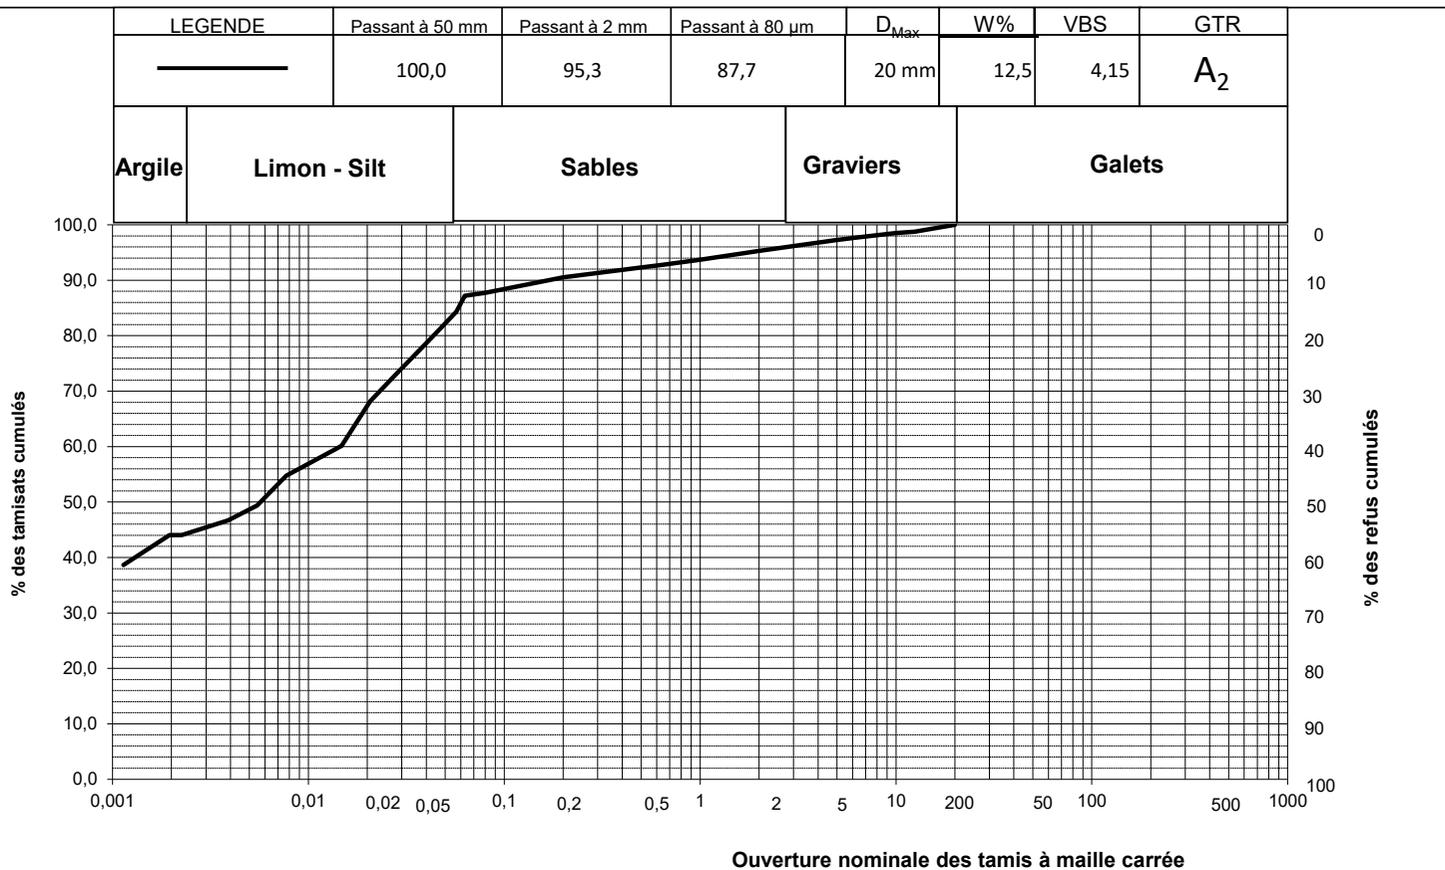
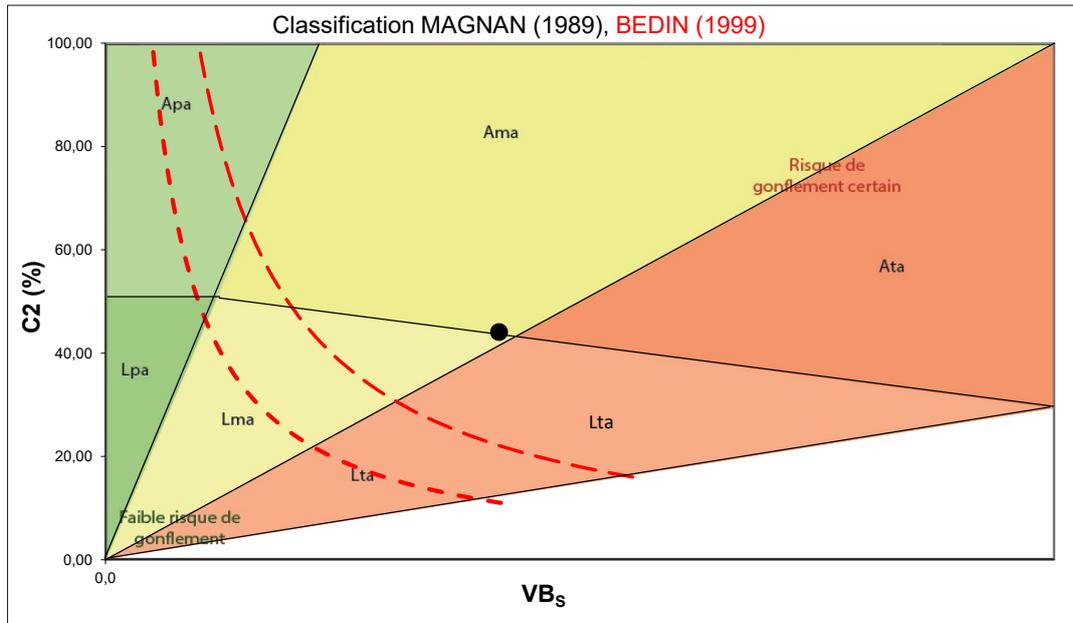
Sensibilité au retrait-Gonflement (Projet ARGIC)

$A_{CB} =$ 9

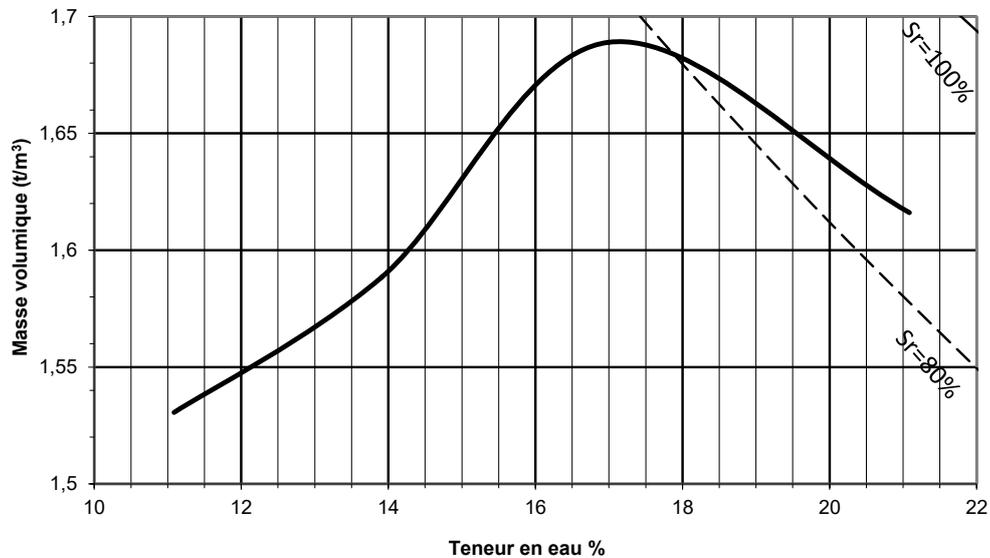
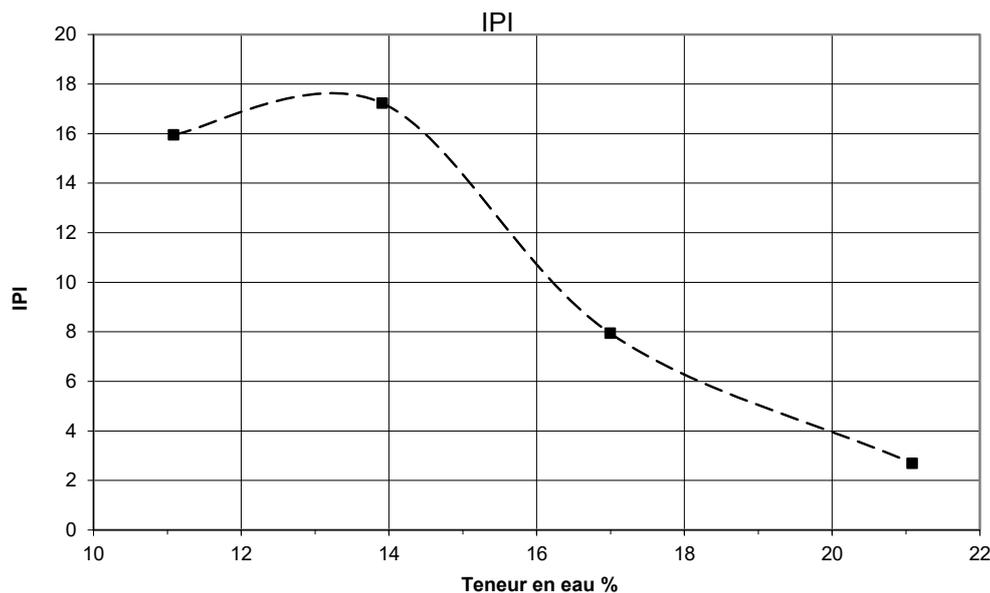
Courbe Proctor Norme NF P 94-093

IPI Norme NF P 94-078

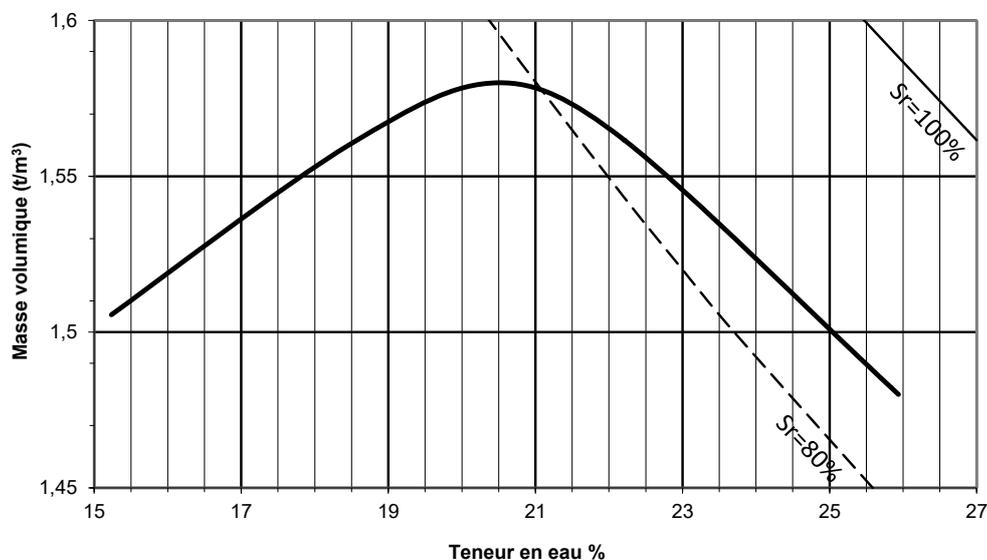
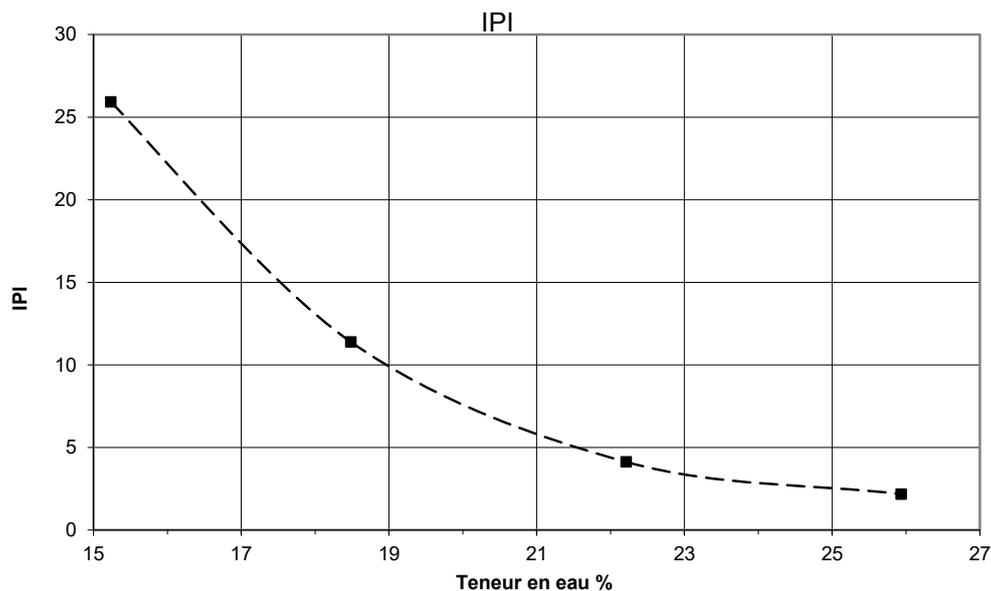
Courbe Proctor Norme NF P 94-093

IPI Norme NF P 94-078

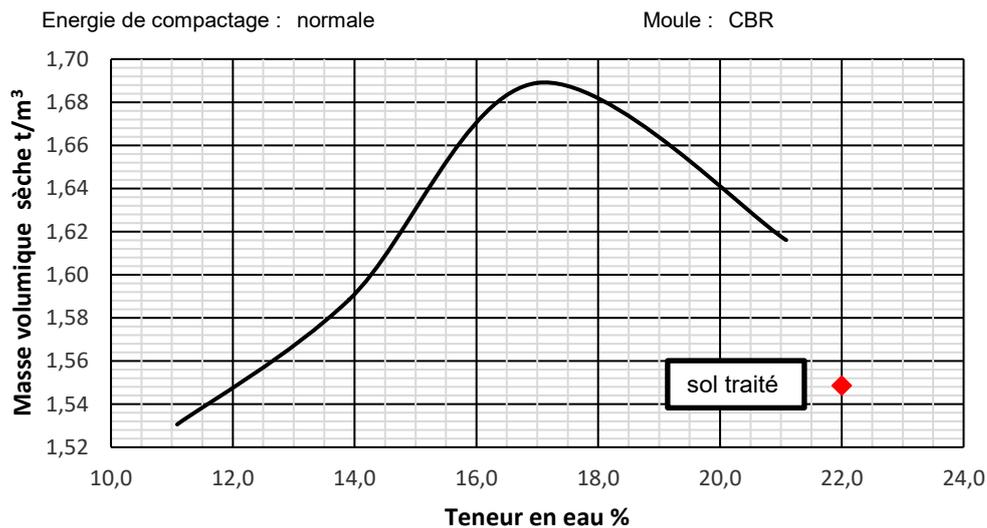
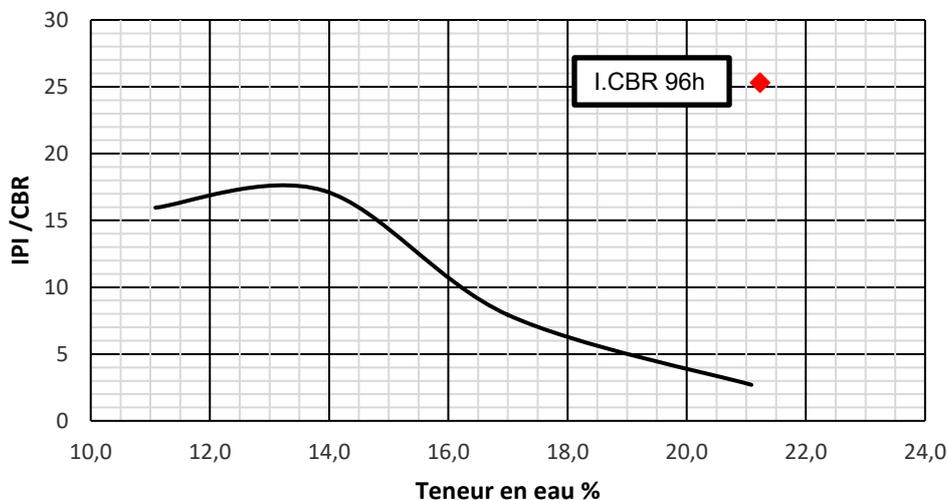
Détermination de ph PN du sol traité et du Gonflement linéaire relatif (96h)

Détermination IPI du sol naturel et I.CBR 96h immergé sol traité

IPI = 8,0
I.CBR 96h = 25,3
I.CBR/IPI = 3,2

W% après immersion = 21,2
Gonflement linéaire
relatif % = 0,53

En revanche, l'intérêt de procéder à un traitement du fond de forme est obtenu uniquement si les valeurs d'IPI et d'I-CBR obtenues sur les matériaux traités vérifient les conditions décrites dans le tableau suivant :

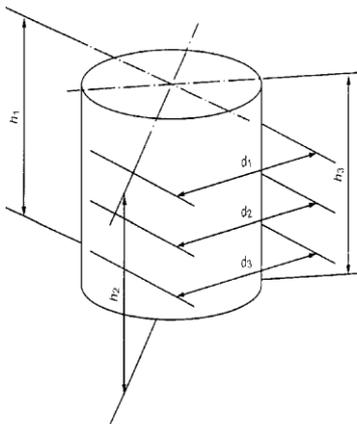
Détermination du Gonflement Volumique

Eprouvette n°		1	2	3	4
cm	h ₁	4,999	4,992	4,995	5,000
	h ₂	4,993	4,992	4,996	4,996
	h ₃	4,996	4,994	4,993	4,998
	d ₁	5,065	5,074	5,077	5,075
	d ₂	5,057	5,077	5,065	5,069
cm ³	d ₃	5,052	5,074	5,071	5,067
	V ₀	99,15	99,36	99,36	99,48
	V _{0,moyen}	99,34			
g	m ₁	91,16	90,36	90,48	90,50
	m ₂	189,01	188,20	188,51	188,61
cm ³	V ₁	99,63	99,62	99,81	99,89
	V _{1,moyen}	99,74			
%	G _{v 7j}	0,40

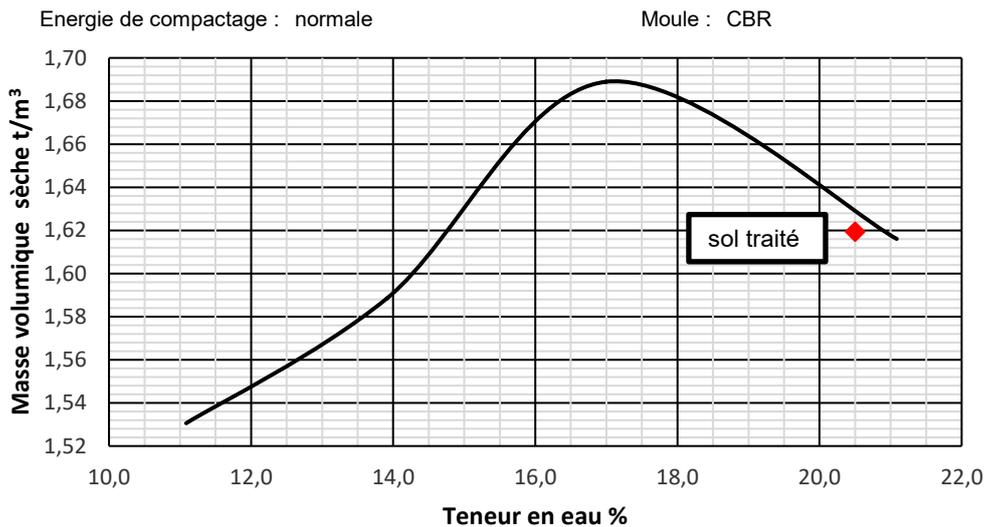
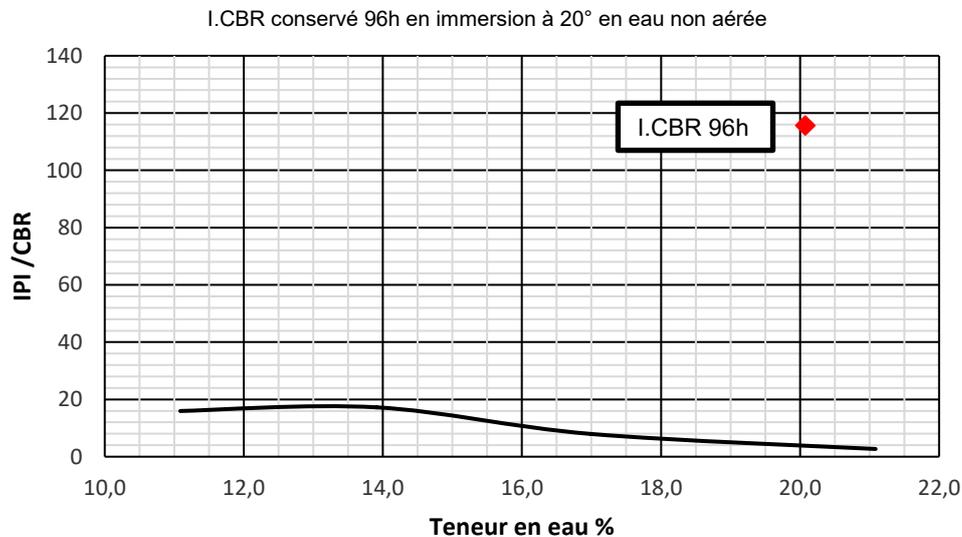
Détermination de ph PN du sol traité et du Gonflement linéaire relatif (96h)

Détermination IPI du sol naturel et I.CBR 96h immergé sol traité

IPI = 8,0
I.CBR 96h = 115,7
I.CBR/IPI = 14,5

W% après immersion = 20,1
Gonflement linéaire
relatif % = 0,14

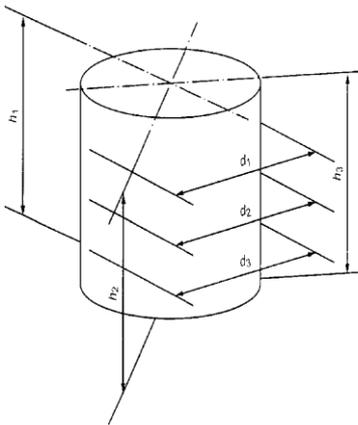
Détermination du Gonflement Volumique

Eprouvette n°		1	2	3	4
cm	h ₁	4,997	4,995	4,998	
	h ₂	4,997	4,995	5,002	
	h ₃	4,997	4,987	4,993	
	d ₁	5,078	5,079	5,080	
	d ₂	5,110	5,083	5,080	
	d ₃	5,083	5,072	5,086	
cm ³	V ₀	99,83	99,40	99,69	
	V _{0,moyen}	99,64			
g	m ₁	94,85	94,72	94,43	
	m ₂	192,83	193,02	192,77	
cm ³	V ₁	99,90	100,23	100,27	
	V _{1,moyen}	100,13			
%	G _{v 7j}	0,49
